Pilny komunikat dotyczący bezpieczeństwa stosowania produktu

serii respiratorów Puritan Bennett™ 500 (respiratory PB520 i PB560)

Sierpień 2022 r.

Nr referencyjny Medtronic: FA1276

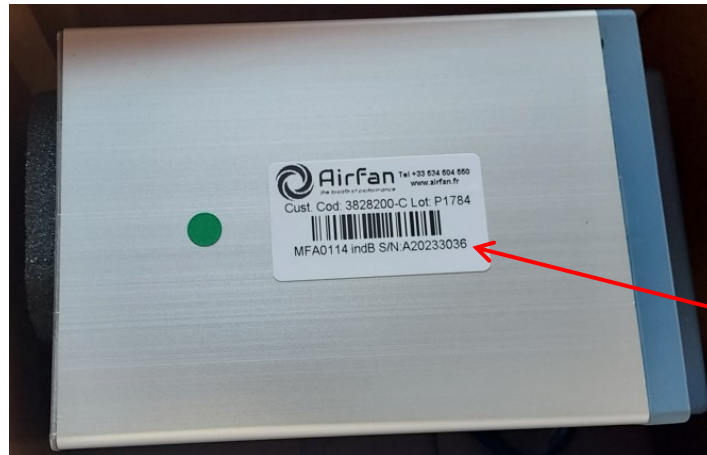
Identyfikacja numeru seryjnego turbiny

(Zdjęcie etykiety numeru seryjnego turbiny na pudełku z częściami zamiennymi)
