Pilna notatka bezpieczeństwa **StealthStation™ Cranial and Synergy™ Cranial** Niedokładność wskaźnika głębokości

Marzec 2019 r.

Nr ref. Medtronic: FA848 faza II

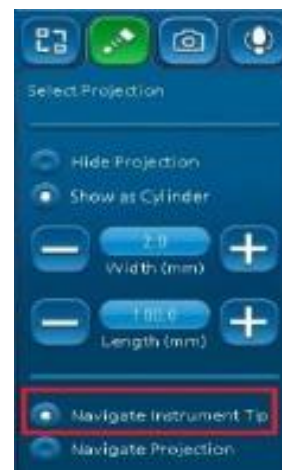
Gdy warunki te zostaną spełnione, obraz graficzny wskaźnika głębokości biopsji będzie nieprawidłowo przedstawiał końcówkę narzędzia. Będzie wydawało się, że narzędzie nie osiągnęło zaplanowanego celu, co może spowodować zbyt głębokie wprowadzenie igły biopsyjnej, a w efekcie – wykonanie biopsji zdrowej tkanki lub uszkodzenie ważnych struktur.

- Zgodnie z kieszonkową instrukcją oprogramowania Cranial Software, należy zawsze używać mechanicznego ogranicznika głębokości wprowadzenia igły biopsyjnej.
- Nie należy ustawiać projekcji dłuższej niż długość planu operacyjnego.
- Należy upewnić się, czy wybrano ustawienie Nawigacja końcówki narzędzia (Navigate Instrument Tip) przed zablokowaniem trajektorii i późniejszą nawigacją narzędziem (patrz rycina po prawej stronie).
