Pilny komunikat dotyczący bezpieczeństwa stosowania produktu

System wspomagania pracy serca HeartWare™ (HVAD™)

Aktualizacja wskaźnika awaryjności i zaleceń

Nr referencyjny Medtronic: FA944

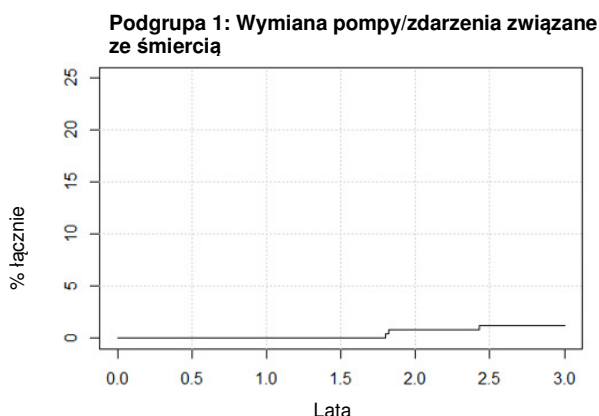
Rysunek 1: Skumulowana częstość występowania zatrzymania pompy z opóźnieniem/nieudaną próbą ponownego uruchomienia prowadzącą do wymiany pompy lub zgonu w podgrupie 1

Rok	Wskaźnik	Niższy przedział ufności	Wyższy przedział ufności
1	0	Nd	Nd
2	0,8%	0,2%	3,2%
3	1,2%	0,4%	3,8%

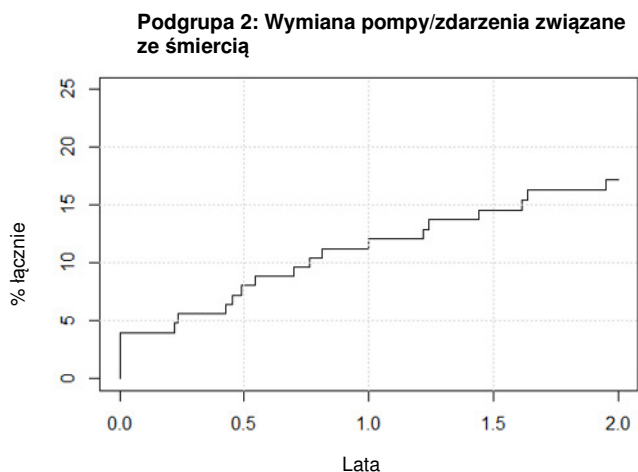
Rysunek 2: Skumulowana częstość występowania zatrzymania pompy z opóźnieniem/nieudaną próbą ponownego uruchomienia prowadzącą do wymiany pompy lub zgonu w podgrupie 2

Rok	Wskaźnik	Niższy przedział ufności	Wyższy przedział ufności
1	12,1%	7,5%	19,4%
2	17,2%	11,7%	25,5%
