PILNA INFORMACJA DOTYCZĄCA BEZPIECZEŃSTWA

Urządzenia Claria MRI™ CRT-D SureScan™ oraz Amplia MRI™ CRT-D SureScan™ Zalecenia dotyczące prowadzenia pacjenta

12 grudnia 2016 r.

Numer ref. Medtronic: FA747

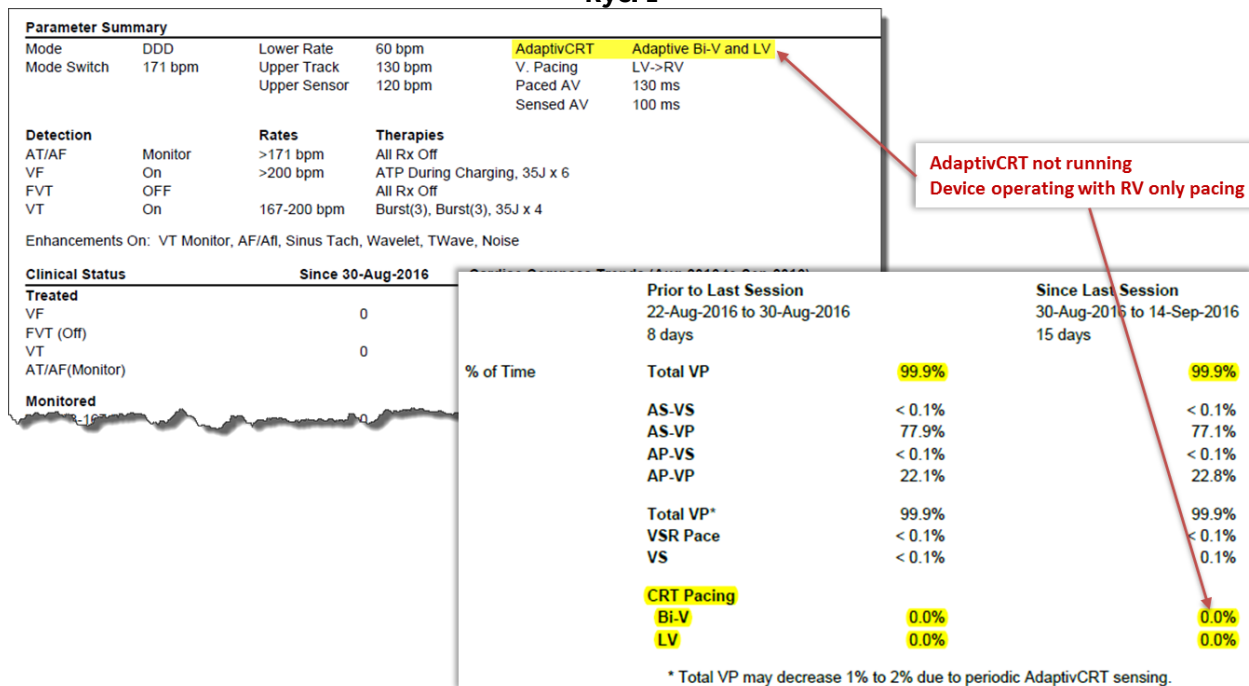
Ryc. 1

- Jeśli urządzenie CRT zaprogramowane jest obecnie do pracy w trybie *Adaptive Bi-V i LV* albo *Adaptive Bi-V* (Ryc. 1), należy sprawdzić histogram częstości odsetka stymulacji CRT („CRT Pacing: Bi-V and LV”).

- Jeśli odsetek stymulacji Bi-V i odsetek stymulacji LV *począwszy od ostatniej sesji* są bliskie 0%, oznacza to, że wystąpiła ww. sekwencja programowania i utracono stymulację lewej komory. W takiej sytuacji należy przejść do kroku 2.

Należy odpowiednio przeprogramować urządzenie, tak aby przywrócić włączenie algorytmu AdaptivCRT:

- W oknie parametrów CRT, wybrać opcję *Nonadaptive CRT*, i nacisnąć przycisk *PROGRAM*.
- W oknie parametrów CRT, zaznaczyć odpowiednie ustawienie AdaptivCRT ("*Adaptive Bi-V and LV*" lub "*Adaptive Bi-V*"), a następnie nacisnąć przycisk *PROGRAM*.
