Pilna notatka dotycząca bezpieczeństwa

18 grudnia 2017 r.

akumulatorów litowo-jonowych z nieprawidłowym oprogramowaniem stosowanym w respiratorach Puritan Bennett™ 980 — numer katalogowy 10086042 (numery seryjne, których dotyczy notatka: od 1201xxxxxx do 1712xxxxxx)

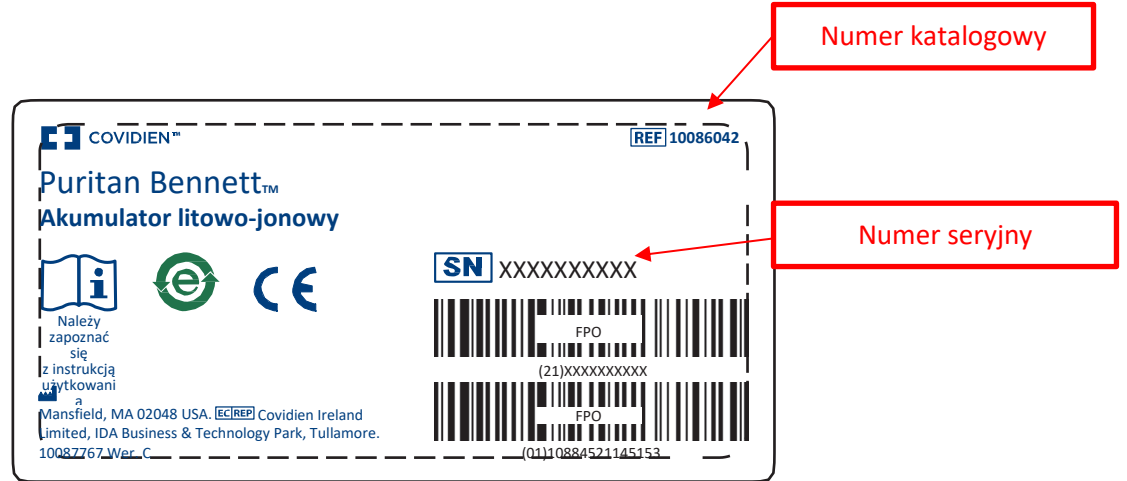
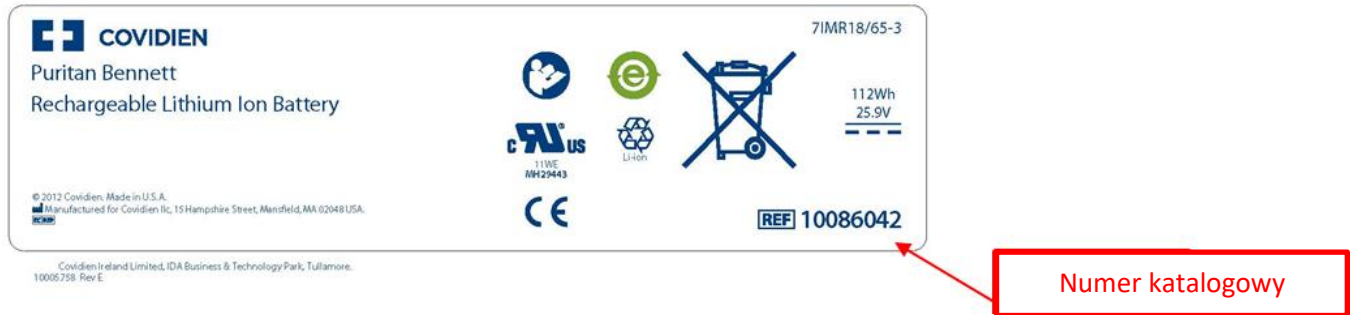
Załącznik A

Niniejsze powiadomienie zostało wysłane w związku ze zgłoszeniami dotyczącymi niepełnego naładowania akumulatorów po instalacji. Niniejsza notatka dotyczy akumulatorów o numerach seryjnych od 1201xxxxxx do 1712xxxxxx, które zostały wyprodukowane od grudnia 2013 r. do maja 2017 r. (Patrz Załącznik A).

- Numer seryjny akumulatora można znaleźć na białej etykiecie z boku akumulatora.
- Na podstawie przeglądu rejestrów produkcyjnych ustalono, że wszystkie akumulatory z numerem seryjnym 1720MM i nowsze są zgodne i nie dotyczą ich problem związany z oprogramowaniem układowym.
