NOTATKA BEZPIECZEŃSTWA

Nazwa handlowa wyrobu: Mölnlycke ProcedurePak®
Typ działania: Zalecenie dotyczące użycia urządzenia
Do wiadomości: Kierownik Bloku operacyjnego, Dystrybutor

PILNE: ZEWNĘTRZNA NOTATKA BEZPIECZEŃSTWA

Notatka Doradcza dot. Bezpieczeństwa Stosowania Wyrobu Medycznego

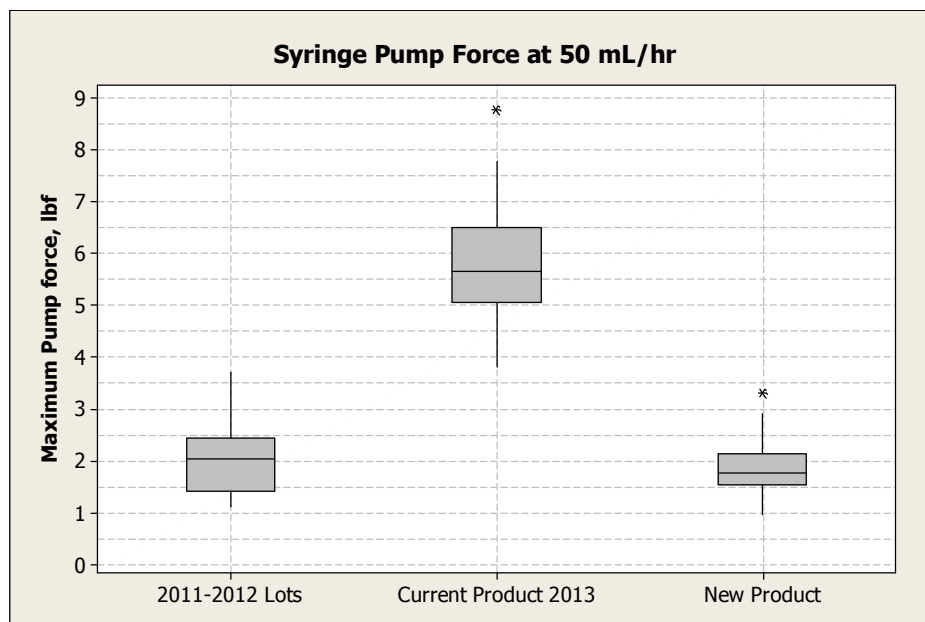
Firma BD otrzymała reklamacje dotyczące wzrostu częstości występowania alarmów niedrożności w przypadku stosowania Strzykawek BD Plastipak™ o poj. 50 ml z końcówką Luer Lok. Ustalono, że przyczyną pierwotną są zwiększone siły wymagane przy ruchu tłoka, głównie wskutek interakcji pomiędzy cylindrem strzykawki a gumowym uszczelnieniem tłoka. Początkowo firma BD zalecała zmianę ustawień pomp strzykawkowych (Zewnętrzna Notatka Bezpieczeństwa z kwietnia 2013 r., MSS-13-191-FA). Postępowanie wyjaśniające przeprowadzone w wyniku ciągłych reklamacji ujawniło jednak, że w niektórych typach pomp strzykawkowych zmiana ustawień jest technicznie niewykonalna. Według wiedzy BD, żadna ze spółek oferujących pompy strzykawkowe nie przystosowała oprogramowania, toteż klinicyści nadal doświadczają zwiększonej częstości występowania alarmów niedrożności. Według naszej wiedzy, żaden pacjent nie doznał dotąd szkody wskutek konieczności zmiany strzykawki i potencjalnego krótkiego opóźnienia w podaży leku. Firma BD podjęła jednak decyzję o przeprowadzeniu ważnej analizy i zmodyfikowaniu procesu produkcji, czego celem było zmniejszenie sił wymaganych przy ruchu tłoka do poziomu, który jest oczekiwany przez istniejące programy pomp strzykawkowych. Firma BD była stanie zmniejszyć siły wymagane przy ruchu tłoka w Strzykawkach BD Plastipak™ o poj. 50 ml z końcówką Luer Lok do poziomu, który powinien ograniczyć bądź wyeliminować wywoływanie alarmów niedrożności w przypadku stosowania z pompami strzykawkowymi. Niniejsza Zewnętrzna Notatka Bezpieczeństwa ma zastosowanie do Strzykawki BD Plastipak™ o poj. 50 ml z końcówką Luer Lok wówczas, gdy jest ona stosowana w połączeniu z pompami strzykawkowymi. W przypadku ręcznego stosowania strzykawki, nie istnieją żadne obawy kliniczne.

Firma BD przeprowadziła systematyczną ocenę właściwości Strzykawki BD Plastipak™ o poj. 50 ml z końcówką Luer Lok, włącznie z interakcją z pompami strzykawkowymi. Na poniższym wykresie przedstawione są pierwotne siły, siły, które wygenerowały reklamacje prowadzące do podjęcia działania przez BD i wreszcie siły w przypadku nowych strzykawk. Jak mogą Państwo łatwo zobaczyć, przewidujemy, że parametry odpowiadają pierwotnej Strzykawce BD Plastipak™ o poj. 50 ml z końcówką Luer Lok.

Strzykawka BD Plastipak™ o poj. 50 ml z końcówką Luer Lok, która będzie rozprowadzana ze zmienioną konfiguracją numeru katalogowego, będzie wykazywać siły wymagane przy ruchu tłoka bliskie siłom w strzykawkach obecnych na rynku, zanim zaczęły napływać reklamacje. Choć numery katalogowe stosowane do zamówień pozostaną niezmienione, strzykawki te można łatwo zidentyfikować poprzez literę N umieszczoną przed numerem katalogowym na opakowaniu zbiorczym i opakowaniu transportowym. Umieszczenie litery N nie będzie potencjalnie prowadzić do błędów w zamawianiu produktów.
