## PILNE: zawiadomienie o działaniach naprawczych w terenie

analizatory: GD 7013, OPTI CCA-TS; GD7046, OPTIC CCA-TS2; GD7045, OPTI CCA; GD7031, OPTI R

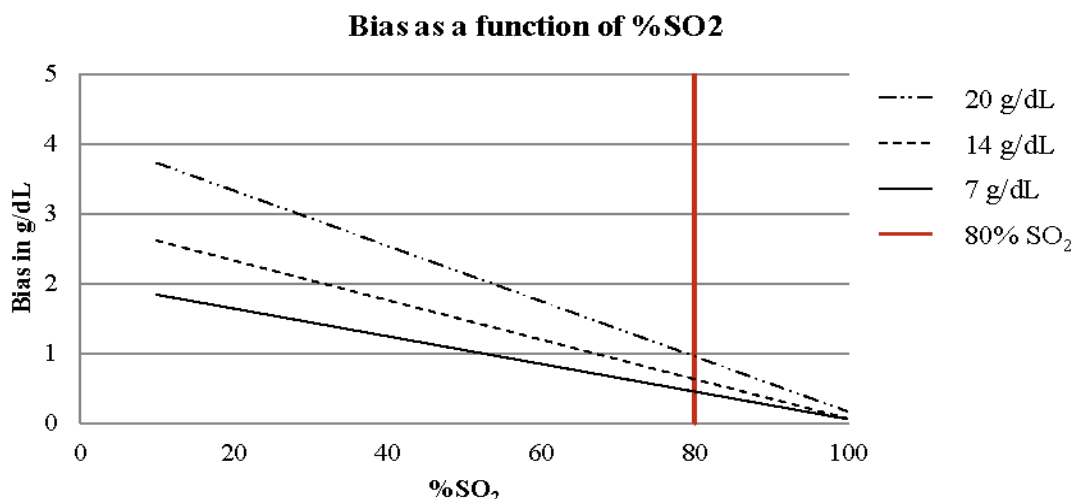
Nasz zespół badawczy określił przyczynę tego zjawiska i pracuje nad jego naprawą. Podstawową przyczyną jest przesunięcie jednej długości fali lasera używanej do pomiaru tHb i SO<sub>2</sub>. Przesunięcie wystąpiło na skutek zmiany dostawców lasera do OPTI. Przesunięcie długości fali powoduje rosnący błąd tHb podczas gdy %SO<sub>2</sub> ulega zmniejszeniu. Poniższy wykres pokazuje typowe błędy tHb na 3 poziomach jako funkcję SO<sub>2</sub>. Błąd widać tylko w pomiarach tHb – pomiar SO<sub>2</sub> nie jest obciążony błędem.

Na podstawie wewnętrznych badań przeprowadzonych przez firmę OPTI Medical określono, że kiedy SO<sub>2</sub> jest poniżej 80%, odchylenie tHb wychodzi poza zakres dokładności pomiaru. Jako natychmiastowe działanie naprawcze zalecamy **nie raportowanie tHb lub używanie metody alternatywnej do pomiaru tHb, kiedy SO<sub>2</sub> jest mniejsze niż 80%**. Problem z tHb ma znaczący wpływ na obliczane parametry Hct i O<sub>2</sub>(ct). Te wyliczane parametry także nie powinny być raportowane, w przypadku SO<sub>2</sub> jest poniżej 80%.
