**PILNA NOTATKA BEZPIECZEŃSTWA****Możliwość wystąpienia nieprawidłowości dotyczących podawania wyników w zintegrowanych systemach VITROS® 5600**

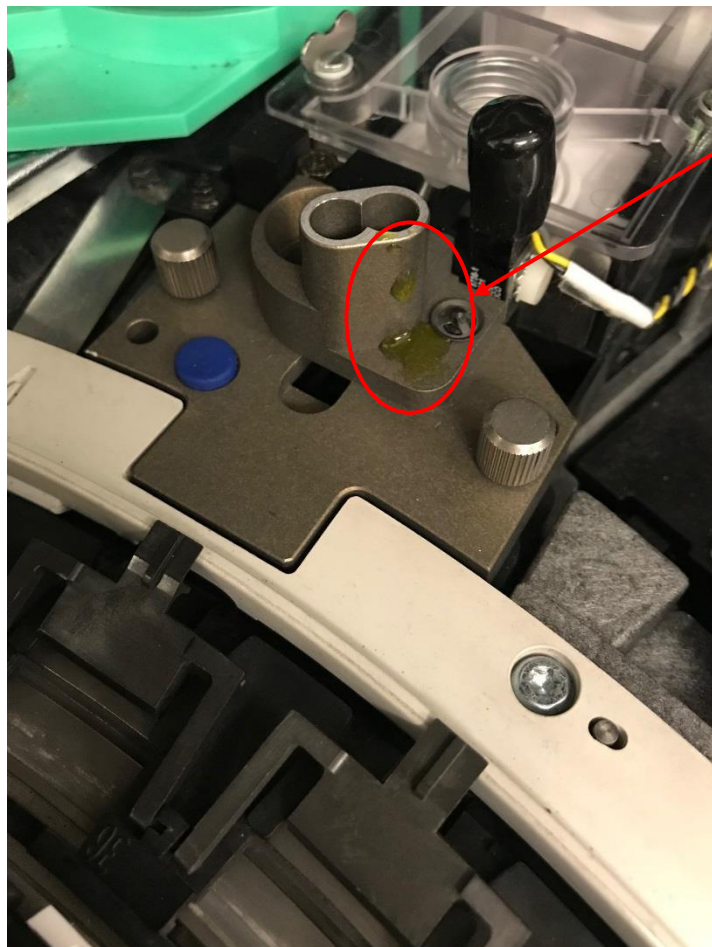
- Obecność cieczy na lokalizatorze końcówki i/lub
- Wzrost liczby wyników opatrzonych kodem OR (wynik poza zakresem) lub wyników wykraczających poza zakres uzupełniający (SR) i/lub
- Powtarzające się kody ciśnienia przy dozowaniu dla tej samej próbki, których wynikiem jest wyświetlenie błędu Drop Error "DE".

Poniższe zdjęcie ilustruje przykład obecności cieczy na lokalizatorze końcówki:

Ciecz na
lokalizatorze
końcówki

- W przypadku stwierdzenia wyników oznaczeń MicroSlide odbiegających od przewidywanych zakresów, które oznaczone są kodem błędów TE1-504 i/lub TE1-594, należy postępować w następujący sposób:
 - Sprawdzić, czy na lokalizatorze końcówki znajduje się ciecz, zgodnie z instrukcją podaną na stronie 3.
 - W przypadku BRAKU obecności cieczy należy powtórzyć wszystkie testy MicroSlide dla danej próbki.
 - Jeżeli na lokalizatorze próbki znajduje się ciecz lub uzyskane wyniki są niezgodne (tj. błędne), należy skontaktować się z Działem Wsparcia Technicznego DiaSorin Poland w celu uzyskania pomocy.
- Prosimy o odesłanie wypełnionego formularza potwierdzenia otrzymania informacji do dnia 7 września 2018 r.
- Należy umieścić kopię niniejszego pisma przy każdym aparacie VITROS 5600 w placówce lub przechowywać z dokumentacją użytkownika.
