FSN MA-FCO 72800714 7 maja 2019 r.

PILNE – Informacje dotyczące bezpieczeństwa Korekta urządzenia medycznego

Tomograf komputerowy Incisive firmy Philips

Duży odstęp między materacem a blatem stołu

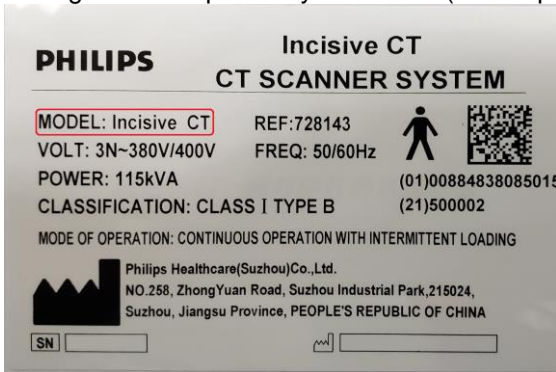
PRODUKTY, KTÓRYCH DOTYCZY TEN DOKUMENT	Tomograf komputerowy Incisive
OPIS PROBLEMU	Zbyt duży odstęp między materacem a blatem stołu może powodować uwięzienie linii dożylniej lub luźnego ubrania pacjenta pomiędzy nieruchomą a ruchomą częścią stołu podczas jego wysuwania z gantry.
ZAGROŻENIE	Problem ten może prowadzić do następujących niebezpiecznych sytuacji: 1. Podczas wysuwania stołu z gantry może dojść do uwięzienia linii dożylniej w szczelinie przy przednim końcu stołu, co może prowadzić do wysunięcia igły z naczynia i związanych z tym obrażeń. 2. Podczas wysuwania stołu z gantry może dojść do uwięzienia luźnych ubrań pacjenta w szczelinie przy przednim końcu stołu. Może to spowodować skaleczenie skóry lub złamania wskutek naciągnięcia tkaniny.
ROZPOZNAWANIE PRODUKTÓW	Problem dotyczy tomografów komputerowych Incisive (numer produktu 728143).

DZIAŁANIA, JAKIE POWINIEN PODJĄĆ KLIENT/UŻYTKOWNIK	Firma Philips zaleca, aby technicy nie dopuszczali do uwięzienia linii dożylniej lub ubrania pacjenta podczas wysuwania stołu z gantry. W razie jakichkolwiek wątpliwości lub potrzeby uzyskania pomocy prosimy o kontakt z lokalnym przedstawicielem firmy Philips: serwis.medyczny@philips.com

DZIAŁANIA ZAPLANOWANE PRZEZ FIRMĘ PHILIPS	Zaplanowano akcję naprawczą (FCO) 72800714 w celu wymiany materaca na szerszy, co zapobiegnie występowaniu zbyt dużego odstępu. Inżynier serwisu terenowego firmy Philips skontaktuje się z Państwem w celu uzgodnienia terminu przeprowadzenia akcji naprawczej w Państwie systemie.
