## PILNE zawiadomienie dotyczące bezpieczeństwa

Systemy Allura Xper, Allura Centron i Azurion firmy Philips  
Potencjalna utrata funkcji obrazowania wynikająca z braku możliwości włączenia lub przerywanej emisji promieniowania RTG przy użyciu przewodowego przełącznika nożnego.

16 listopada 2023 r.

**Dotyczy: 2023-IGT-BST-004:** systemy Allura Xper, Allura Centron i Azurion

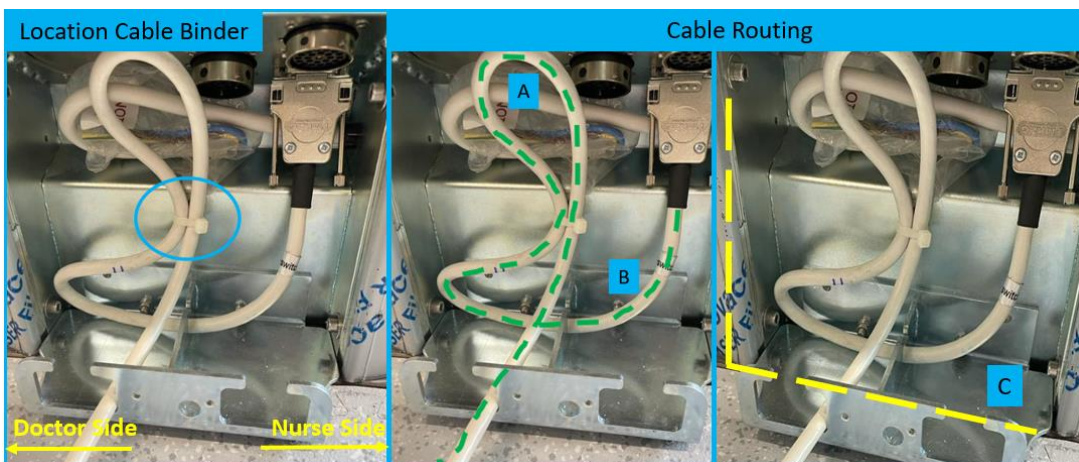
**Ilustracja 3: stół pacjenta AD7**

Liczba obejm kabla: 1 (jeden)

Jeśli odprężacz lub poprowadzenie kabla nie są prawidłowe, należy je skorygować zgodnie z instrukcjami napraw.

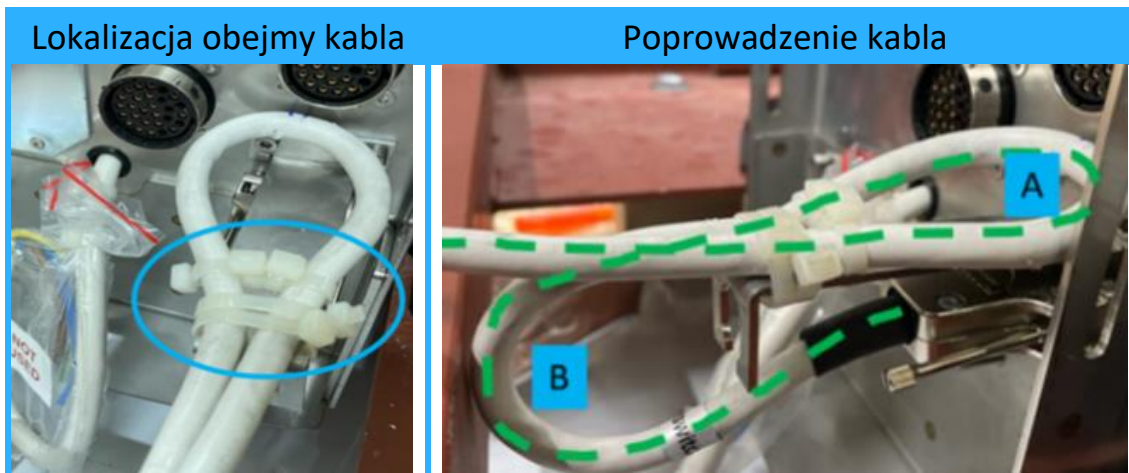
**Ilustracja 4b: Stół pacjenta AD7NT z odprężaczem w formie obejmy kabla**

Liczba obejmy kabla: 5 (pięć)

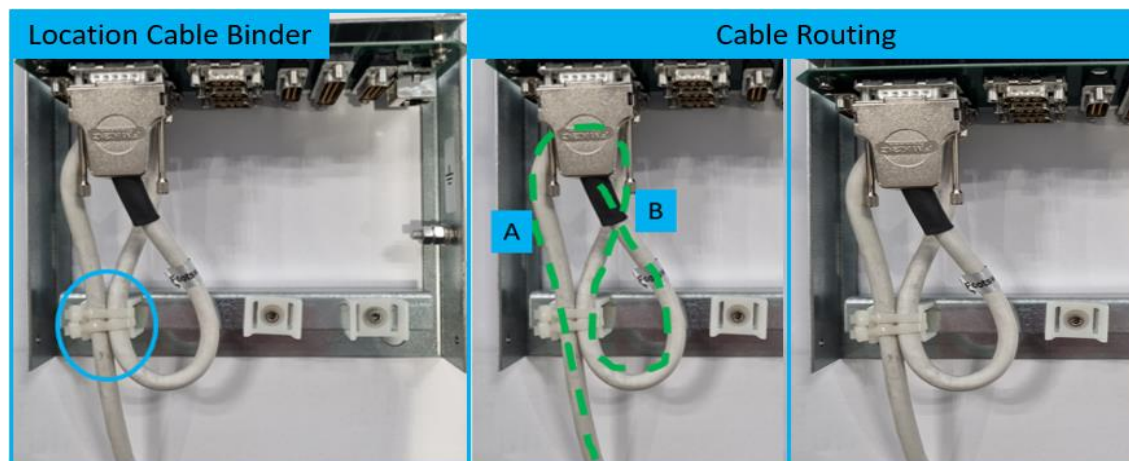
**Ilustracja 5: Ścienne skrzynka połączeń podstawy**

Liczba obejmy kabla: 2 (dwa)

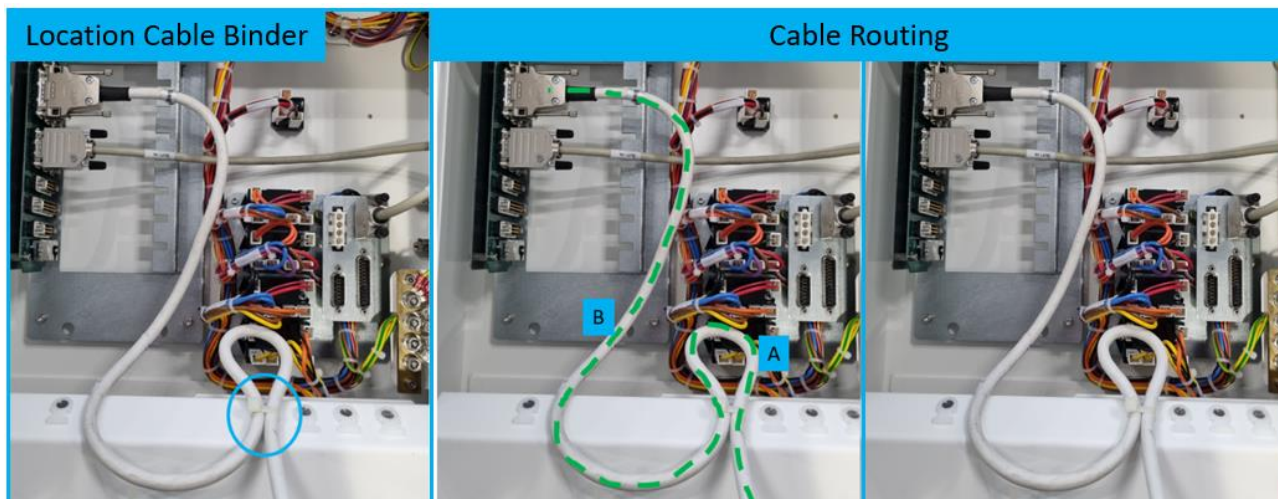
**Ilustracja 6: Ścienne skrzynka połączeń przyrządów chirurgicznych**

Liczba obejm kabla: 1 (jeden)

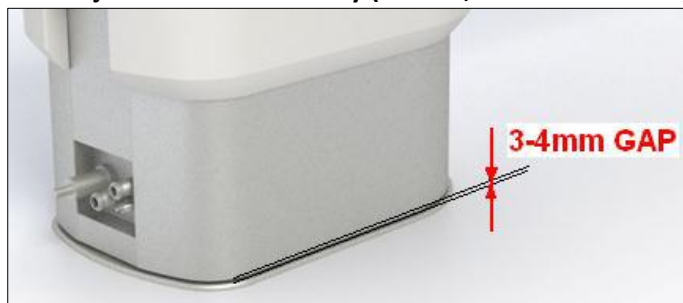
#### Ilustracja 7: Stół nieobrotowy (AD7NT, AD7XT i AD7XNT)

- W przypadku stołu nieobrotowego
  - Należy się upewnić, że odległość do płyty chroniącej przed płynami wynosi 3–4 mm
  - Patrz ilustracja 7
- W przypadku stołu obrotowego
  - Należy się upewnić, że odległość do osłony kolumny obrotowej wynosi 3–4 mm
  - Patrz ilustracja 8

Jeśli odstęp pomiędzy osłonami podstawy kolumny a podłogą nie spełnia powyższych wymogów, należy skorygować pozycję osłony podstawy kolumny zgodnie z instrukcjami napraw.
