## **PILNE – Korekta dotycząca urządzenia medycznego System monitorowania pacjenta Xper Flex Cardio**

### **Nieprawidłowość w krzywej EKG i ciśnienia w czasie rzeczywistym; odczyt SpO<sub>2</sub> lub NIBP może nie aktualizować się na wyświetlaczu**

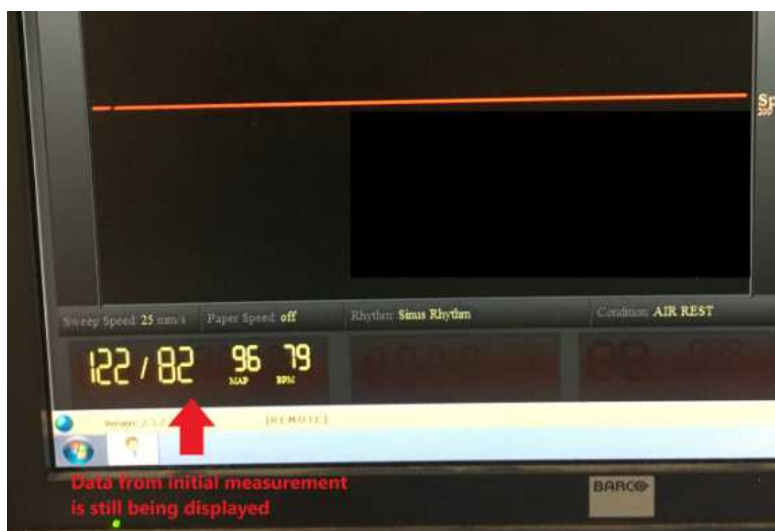
3. Odczyt NIBP może nie aktualizować się na wyświetlaczu: jeśli dojdzie do utraty komunikacji z modułem NIBP w trybie cykli automatycznych, pompa może nie rozpocząć nowego cyklu, a odczyt numeryczny nieinwazyjnego pomiaru ciśnienia krwi (NIBP) może się nie zaktualizować, w wyniku czego wyświetlane wartości pomiarowe nie będą aktualne.

Odczyt NIBP może nie aktualizować się na wyświetlaczu

3. Odczyt NIBP może nie aktualizować się na wyświetlaczu: w przypadku wystąpienia tego problemu bieżące odczyty NIBP nie będą już dostępne w systemie Flex Cardio, a wszelkie alarmy skonfigurowane dla pomiaru NBP nie będą działać. Może to prowadzić do opóźnienia wykrywania (a tym samym leczenia) zmian stanu pacjenta.

<b>DZIAŁANIA, JAKIE POWINIEN PODJĄĆ KLIENT/UŻYTKOWNIK</b>	Do momentu, aż firma Philips skontaktuje się z Państwem w sprawie przeprowadzenia akcji naprawczej, mogą Państwo dalej korzystać z urządzenia pod warunkiem, że każdy monitorowany pacjent będzie uważnie obserwowany przez wykwalifikowany personel medyczny, który zapoznał się z niniejszym zawiadomieniem. W przypadku zaobserwowania przez użytkownika braku lub poszerzenia zespołu QRS w zapisie EKG należy zbadać pacjenta i określić, czy taki stan jest zgodny z innymi monitorowanymi parametrami. W odniesieniu do problemu dotyczącego odczytu SpO <sub>2</sub> firma Philips zaleca użytkownikom, aby podczas monitorowania saturacji aktywowali wyświetlanie krzywej pletyzmograficznej SpO <sub>2</sub> . W przypadku zaobserwowania płaskiej krzywej należy zbadać czynność oddechową i poziom utlenowania pacjenta. W odniesieniu do problemu dotyczącego odczytu NIBP firma Philips zaleca użytkownikom, aby uruchamiali wyłącznie ręczne pomiary NIBP w systemie Flex Cardio i nie korzystali z funkcji pomiarów automatycznych. Gdy użytkownik zauważy, że odczyt SpO <sub>2</sub> lub NIBP już się nie aktualizuje, urządzenie można uruchomić ponownie, wyłączając i włączając zasilanie. Co ważne, przed wyłączeniem zasilania systemu Flex Cardio należy zamknąć bieżący przypadek pacjenta. Po ponownym uruchomieniu systemu Flex Cardio należy zamknąć i ponownie otworzyć przypadek pacjenta. Należy pamiętać, że wyłączenie i ponowne włączenie nie zapewnia, że problem się nie powtórzy.

<b>DZIAŁANIA ZAPLANOWANE PRZEZ FIRMĘ PHILIPS</b>	Przedstawiciel firmy Philips skontaktuje się z Państwem w związku z systemem Flex Cardio, którego dotyczy problem. Każde urządzenie, którego dotyczy problem, będzie wymagało aktualizacji oprogramowania przez firmę Philips. Ponadto zostaną wymienione wszystkie zestawy nośników z oprogramowaniem i dokumentacją. Opisane działania zostaną przeprowadzone przez firmę Philips nieodpłatnie.
<b>DALSZE INFORMACJE I POMOC TECHNICZNA</b>	W celu uzyskania dalszych informacji lub pomocy w związku z opisanym problemem prosimy o kontakt z lokalnym przedstawicielstwem firmy Philips: <b>Philips Polska Sp. z o.o. Al. Jerozolimskie 195B, 02-222 Warszawa. Philips Healthcare Dział Serwisu. Tel. 22 571 01 11 e-mail: serwis.medyczny@philips.com</b>
