PILNE zawiadomienie dotyczące bezpieczeństwa

Kabel łączący do elektrod Efficia (989803197111)

Może ulec niespodziewanej awarii, uniemożliwiając monitorowanie EKG, defibrylację, kardiowersję lub stymulację przezskórną

13 stycznia 2023 r.

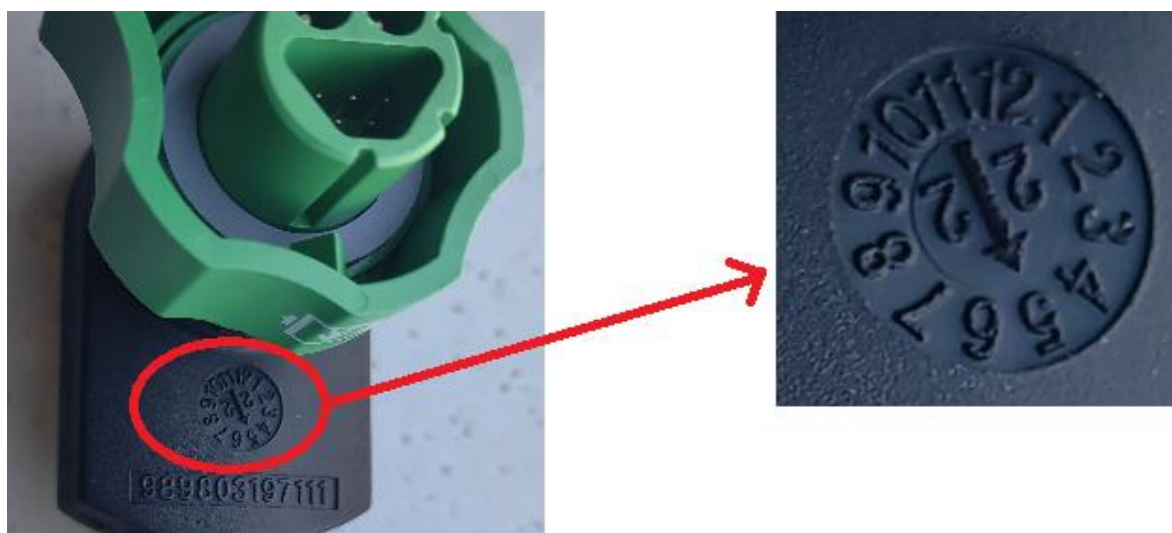
Firma Philips zamieściła poniżej (Ilustracja 1) przykład ułatwiający identyfikację daty produkcji każdego kabla łączącego do elektrod. Strzałka wskazuje miesiąc produkcji, a liczba wewnątrz koła rok produkcji. W podanym przykładzie data produkcji to maj 2022 r. (5/22).

Ilustracja 1: Przykładowa data produkcji (maj 2022 r., 5/22)

- Należy sprawdzić, czy posiadane kable łączące do elektrod są objęte niniejszą akcją naprawczą. Produkty, których dotyczy problem, wyprodukowano między wrześniem 2018 r. (9/18) a listopadem 2020 r. (11/20).
- Jeśli posiadają Państwo kable łączące do elektrod, których dotyczy problem, firma Philips zaleca ich wymianę na dostępne zapasowe kable wyprodukowane po listopadzie 2020 r. (11/20). Z zapasowych kabli należy korzystać do momentu otrzymania kabli zamiennych.
- Jeśli nie posiadają Państwo żadnych zapasowych kabli łączących do elektrod wyprodukowanych po listopadzie 2020 r., można nadal używać dotychczasowych kabli łączących do elektrod.
- Należy wypełnić i odesłać Formularz odpowiedzi załączony do niniejszego Pilnego zawiadomienia dotyczącego bezpieczeństwa.
