PILNE – Informacje dotyczące bezpieczeństwa

Korekta urządzenia medycznego

Ingenuity Flex, Ingenuity CT, Ingenuity Core, Ingenuity Core¹²⁸, Brilliance iCT, Brilliance iCT SP, Brilliance Big Bore Oncology, Brilliance Big Bore Radiology, Brilliance 16, Brilliance 40, Brilliance 64, IQon, Brilliance 6, Brilliance 10

Kontroler ruchu stołu w płaszczyźnie poziomej

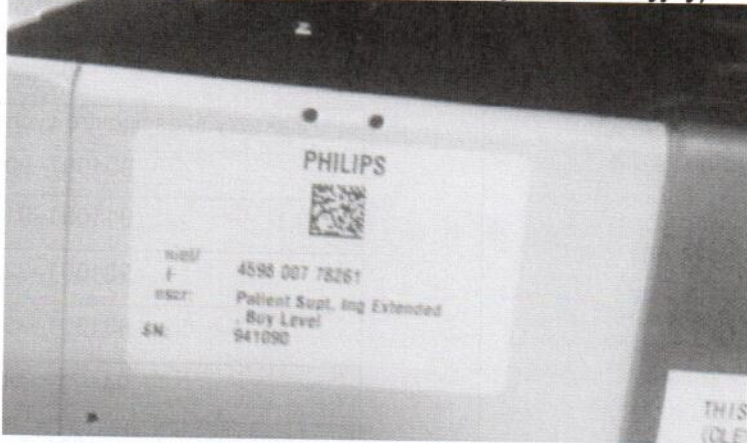
ZAGROŻENIE	Niewłaściwa reakcja kontrolera ruchu poziomego stołu powoduje, że po zamknięciu systemu E-Stop, w trakcie normalnego użycia blat stołu zaczyna poruszać się w sposób niekontrolowany bez wcześniejszego ostrzeżenia. Próba ułożenia pacjenta na niezablokowanej palecie stołu może prowadzić do uszkodzenia ciała pacjenta lub operatora / technika w związku z niespodziewanym przesunięciem się palety stołu.
ROZPOZNAWANIE PRODUKTÓW	<p>Opisywany problem może dotyczyć urządzeń o numerach seryjnych należących do dwóch grup. Mogą się one składać z pięciu bądź sześciu cyfr. Numer seryjny stołu pacjenta znajduje się na tabliczce umieszczonej z przodu osłony stołu bliżej gantry. Przykładowe tabliczki z numerami seryjnymi znajdują się na ilustracjach 1 i 2. Listę stołów pacjenta, których dotyczy niniejszy problem, zamieszczono w tabeli 1 i 2.</p> <p>Ilustracja 1 (przykładowy sześciocyfrowy numer seryjny):</p>
