**PILNE – Informacje dotyczące bezpieczeństwa
FCO72200210**

Systemy Allura. Serwomotor zawieszenia podsufitowego monitorów (MCS)

Ryzyko awarii zawieszenia monitorów

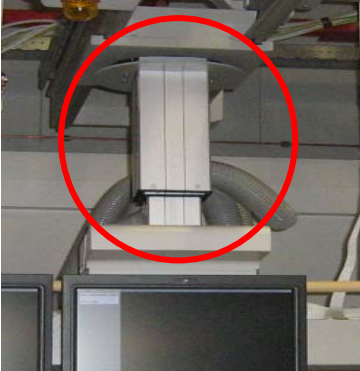
<p>OPIS PROBLEMU</p>	<p>Firma Philips otrzymała zgłoszenia dotyczące kilku przypadków opadnięcia zawieszenia podsufitowego monitorów MCS do jego najniższego położenia. W jednym przypadku doszło do kolizji z blatem stołu. Przeprowadzona kontrola wykazała, że przyczyną usterki był niepoprawny montaż serwomotora zawieszenia podsufitowego monitorów MCS.</p>
<p>RYZIKO</p>	<p>Ryzyko opadnięcia zawieszenia podsufitowego monitorów MCS do najniższego położenia stwarza zagrożenie uderzenia pacjenta lub personelu znajdującego się w pomieszczeniu Może również grozić uszkodzeniem sprzętu znajdującego się w pobliżu, powodując tak zwane uszkodzenia poboczne.</p>

<p>DZIAŁANIA, JAKIE POWINIEN PODJĄĆ KLIENT/UŻYTKOWNIK</p>	<p>W celu wyeliminowania ryzyka dla pacjentów, operatorów lub osób postronnych, do czasu przeprowadzenia działań korygujących (FCO) zaleca się przestrzeganie poniższych instrukcji.</p> <p>Nie należy:</p> <ul style="list-style-type: none"> -umieszczać ani przesuwać zawieszenia podsufitowego monitorów MCS bezpośrednio nad pacjentem; -stawać pod zawieszeniem podsufitowym monitorów MCS lub w jego pobliżu. <p>Należy ponadto unikać niepotrzebnego przesuwania zawieszenia podsufitowego monitorów MCS, a także poinformować o istniejącym ryzyku wszystkich użytkowników systemu.</p>
<p>DZIAŁANIA ZAPLANOWANE PRZEZ FIRMĘ PHILIPS</p>	<p>Problem zostanie usunięty w ramach obowiązkowego działania korygującego (FCO72200210). Działanie korygujące będzie polegać na wymianie wadliwego serwomotora zawieszenia podsufitowego monitorów MCS zgodnie z dokumentem FCO. Wprowadzenie działania korygującego (FCO) nastąpi od 27 maja 2013 roku.</p>
