Advanced Molecular Imaging

FSN 88200521 Wersja: 03

### **PILNE – Zaktualizowane informacje dotyczące bezpieczeństwa Korekta urządzenia medycznego**

#### **Systemy BrightView SPECT, BrightView X i BrightView XCT Niekontrolowany ruch związany z kontrolerem ręcznym Zaprzestanie korzystania z kontrolera ręcznego systemu BrightView**

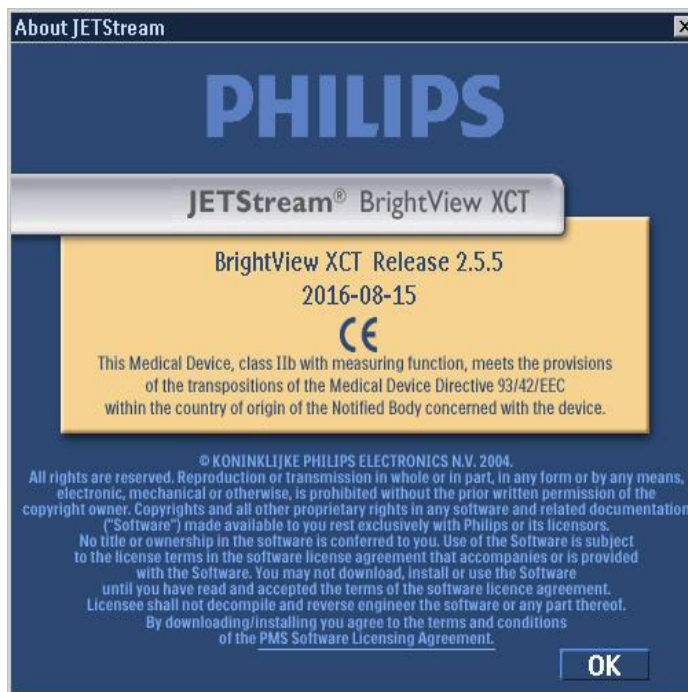
Ryc. 2

<b>PRODUKTY, KTÓRYCH DOTYCZY TEN DOKUMENT</b>	Aparaty BrightView SPECT BrightView X i BrightView XCT
<b>OPIS PROBLEMU</b>	W kontrolerach ręcznych kamer serii BrightView wykryto problem polegający na wykonywaniu samoczynnych, niekontrolowanych ruchów (niezainicjowanych przez operatora) lub ciągłego ruchu po zwolnieniu przycisków. Firma Philips nadal prowadzi prace nad zidentyfikowaniem istoty problemu.
<b>ZAGROŻENIE</b>	Detektory mogą niespodziewanie się poruszyć i zderzyć z pacjentem, operatorem lub sprzętem, np. łóżkiem pacjenta. Część detektora, która nie jest wyposażona w funkcję wykrywania kolizji, może wejść w kontakt z wyżej wymienionymi obiektami, co może prowadzić do zaklinowania i/lub poważnych obrażeń ciała.
<b>ROZPOZNAWANIE PRODUKTÓW</b>	<p>Ten problem dotyczy wszystkich wersji systemów BrightView, BrightView X i BrightView XCT.</p> <p>W celu określenia rodzaju produktu należy wybrać kolejno <b>Help &gt; About JETStream</b> (Pomoc &gt; Informacje o JETStream), jak pokazano na Rysunku 1.</p> <div data-bbox="483 1528 1365 1654" style="text-align: center;"> </div> <p style="text-align: center;">Ryc. 1</p> <p>Zostanie wyświetlone okno <b>About JETStream</b> (Informacje o JETStream) pokazane na Rysunku 2.</p>
