PILNE – Informacje dotyczące bezpieczeństwa

Wygięty pedał przełącznika nożnego może spowodować zakłócenia obrazowania fluoroskopowego lub ekspozycji na żywo

W systemach MultiDiagnost-Eleva with Flat Detector oraz Allura Xper firmy Philips wykryto usterkę, która w sporadycznych przypadkach może prowadzić do zakłóceń obrazowania fluoroskopowego lub ekspozycji na żywo.

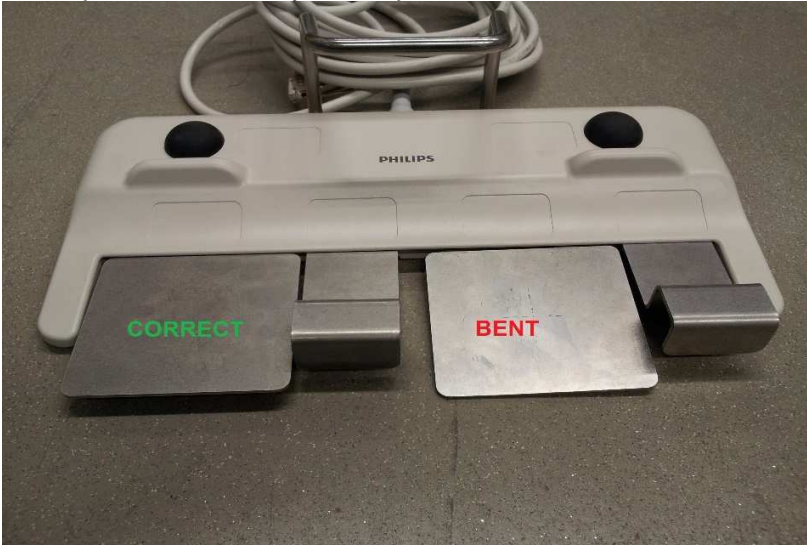
<p>OPIS PROBLEMU</p>	<p>W przypadku częstego używania przełącznika nożnego na macie przeciwzmęczeniowej, nierównej powierzchni lub podstawie pedały przełącznika nożnego mogą ulec wygięciu.</p>
<p>ZAGROŻENIE</p>	<p>Wygięcie pedału przełącznika nożnego może prowadzić do okresowej lub trwałej utraty możliwości wykonywania obrazów fluoroskopowych lub ekspozycji na żywo. W przypadku wygięcia pedału fluoroskopii skutkującego brakiem możliwości wykonywania fluoroskopii na żywo, do wygenerowania obrazu na żywo i ukończenia badania można użyć pedału ekspozycji przełącznika nożnego.</p>

</div> <p><i>Lewy pedał jest prawidłowy. Trzeci pedał od lewej strony jest wygięty. Odległość do podłogi powinna wynosić około 12 mm.</i></p> <ul style="list-style-type: none"> • Nie należy używać przełącznika nożnego na macie przeciwmęczeniowej ani na podstawie. • Należy dopilnować, aby cały personel mający dostęp do opisywanych tu systemów zaznajomił się z treścią niniejszych informacji dotyczących bezpieczeństwa. • Kopię niniejszych informacji dotyczących bezpieczeństwa należy przechowywać wraz z dokumentacją systemu do czasu naprawy systemu przez firmę Philips.

<p>ROZPOZNAWANIE PRODUKTÓW</p>	<p>Firma Philips skontaktuje się bezpośrednio z nabywcami systemów, których dotyczy opisany problem.</p>
<p>DZIAŁANIA, JAKIE POWINIEN PODJAĆ KLIENT/UŻYTKOWNIK</p>	<ul style="list-style-type: none"> • Przed rozpoczęciem badania należy sprawdzić, czy pedały przełącznika nożnego nie są wygięte. Określenie, czy pedał jest wygięty, ułatwi poniższe zdjęcie. W przypadku stwierdzenia, że pedały są wygięte, nie należy kontynuować badania i należy skontaktować się z lokalnym serwisem. <div style="text-align: center;">

DZIAŁANIA ZAPLANOWANE PRZEZ FIRMĘ PHILIPS	<p>Problem zostanie wyeliminowany poprzez zastosowanie zmodyfikowanych elementów mechanicznych przełącznika nożnego, co pozwoli zapobiec wygięciu jego pedałów.</p> <p>Elementy te zostaną udostępnione do lutego 2019 r.</p> <p>Lokalny przedstawiciel firmy Philips skontaktuje się z Państwem w celu ustalenia terminu montażu zmodyfikowanych elementów mechanicznych.</p>
DALSZE INFORMACJE I POMOC TECHNICZNA	<p>W celu uzyskania dalszych informacji lub pomocy w związku z opisanym problemem prosimy o kontakt z lokalnym przedstawicielem firmy Philips: Philips Polska Sp. z o.o. Al. Jerozolimskie 195B, 02-222 Warszawa. Philips Healthcare Dział Serwisu. Tel. 22 571 01 11; e-mail: serwis.medyczny@philips.com</p>
