PILNE zawiadomienie dotyczące bezpieczeństwa

Systemy Allura Xper, Allura Centron, Azurion i MultiDiagnost-Eleva.

Ryzyko zablokowania się pedału przewodowego lub bezprzewodowego przełącznika nożnego w położeniu włączonego promieniowania skutkującego niezamierzoną ekspozycją na promieniowanie.
15 listopada 2023 r.

Nr ref.: 2023-IGT-BST-013: systemy Allura Xper, Allura Centron, Azurion i MultiDiagnost-Eleva.
Ryzyko zablokowania się pedału przewodowego lub bezprzewodowego przełącznika nożnego w położeniu włączonego promieniowania skutkującego niezamierzoną ekspozycją na promieniowanie.

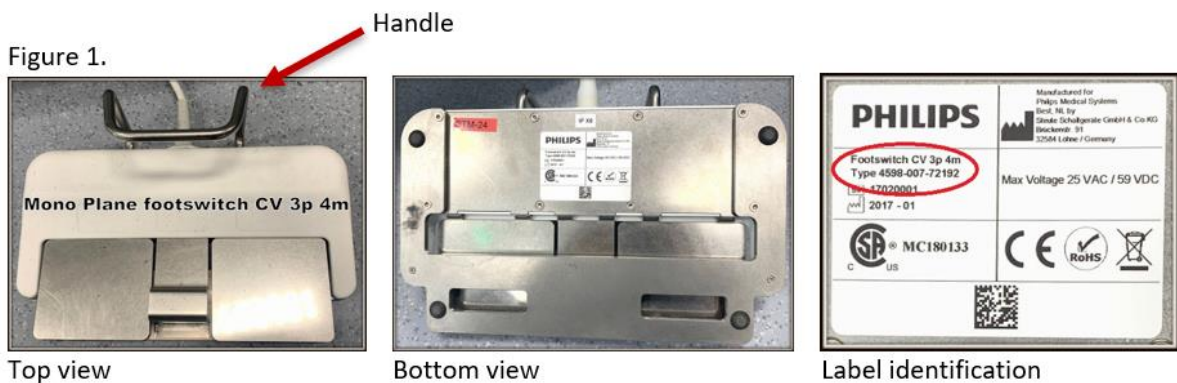
Numer oraz nazwa modelu podana jest na etykiecie umieszczonej na spodzie przełącznika nożnego, jak pokazano na ilustracji 1.
