Informacje dotyczące bezpieczeństwa

Aplikacja Philips StentBoost Live R2.0
Akwizycja nie zatrzymuje się automatycznie
Obrazy RTG mogą nie być przetwarzane

16 lutego 2022 r.

Informacje dotyczące bezpieczeństwa — FORMULARZ ODPOWIEDZI**Nr referencyjny: 2021-IGT-BST-033**

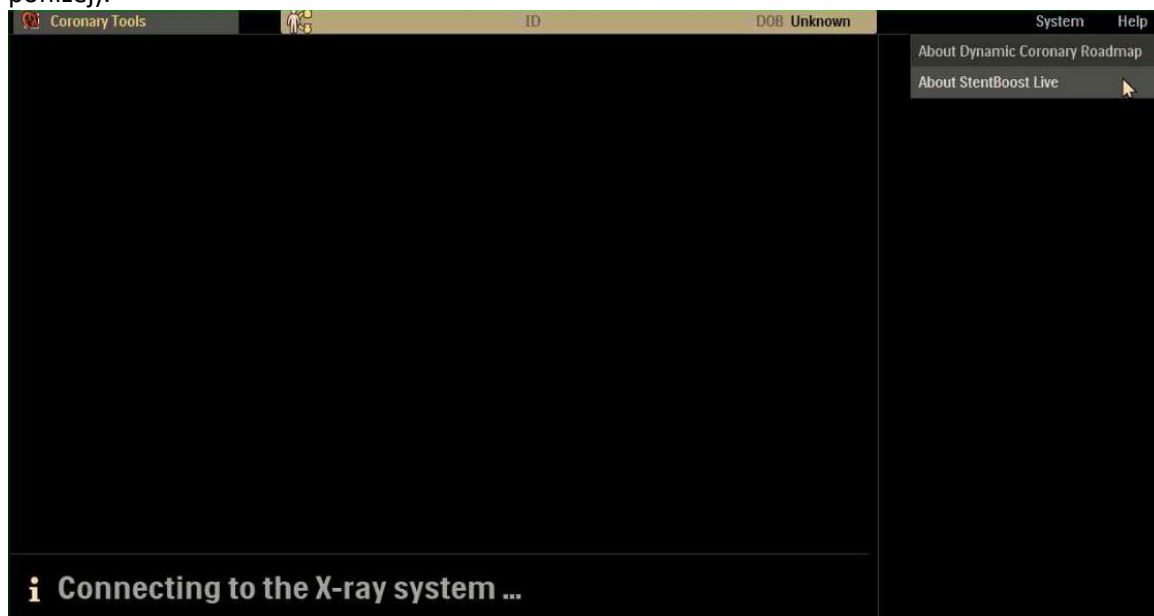
Rys. 1: lokalizacja okna „About” („Informacje”) w interfejsie użytkownika.

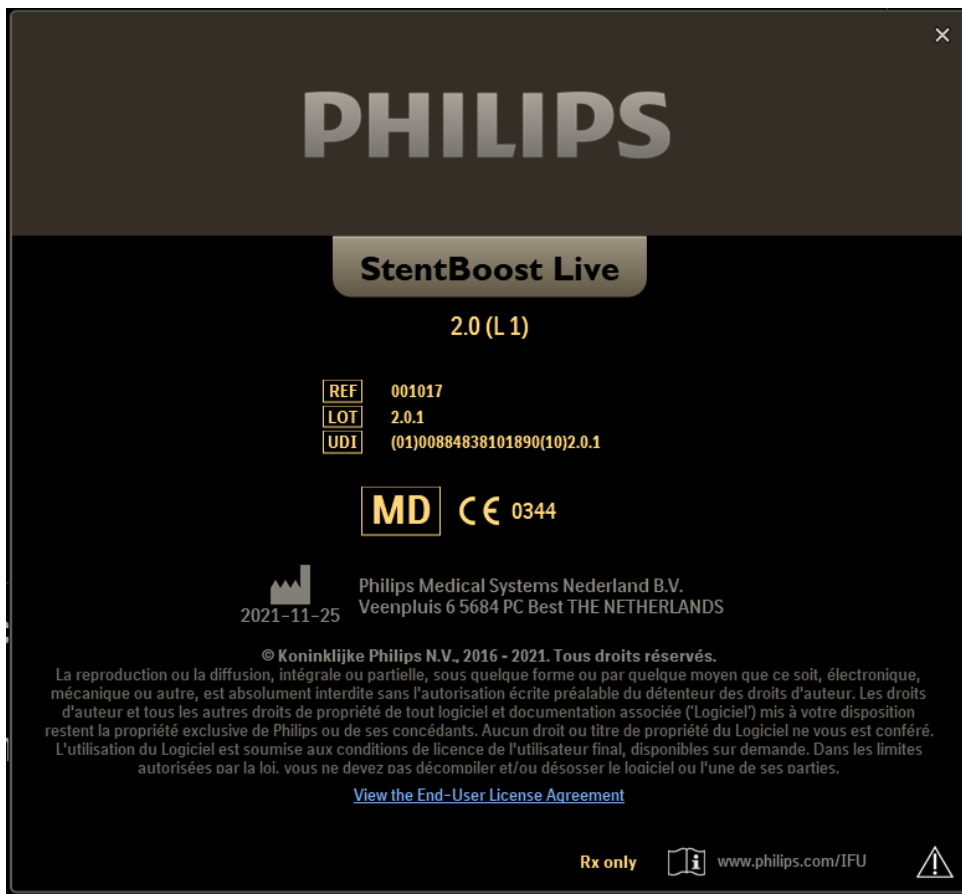
Problemy te dotyczą aplikacji Philips StentBoost Live R2.0 używanej wraz z systemem Azurion z oprogramowaniem w wersji R2.x. Użytkownicy mogą sprawdzić wersję aplikacji Philips StentBoost Live w oknie „About” („Informacje”) wyświetlanym na ekranie po włączeniu aplikacji (patrz Rys. 1 oraz 2 poniżej).

Rys. 2: wersja aplikacji StentBoost Live.
