PILNE — Informacje dotyczące bezpieczeństwa

Systemy Allura Xper i Azurion

Problemy z połączeniem bezprzewodowego przełącznika nożnego powodujące przerwanie fluoroskopii i ekspozycji.

Nr ref.: 2021-IGT-BST-020: Problemy z połączeniem bezprzewodowego przełącznika nożnego powodujące przerwanie fluoroskopii i ekspozycji

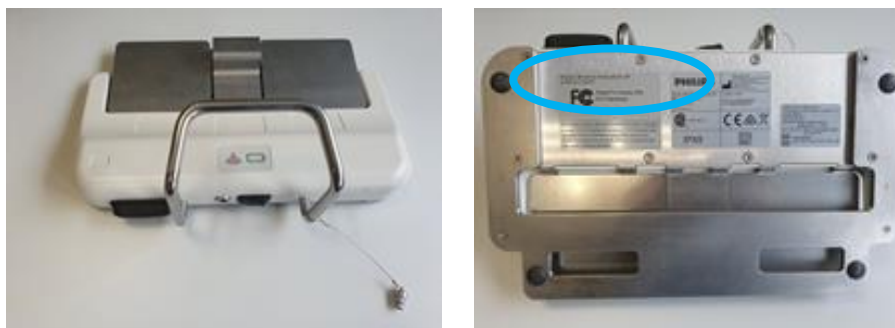
Rysunek 1: Umieszczenie etykiety na spodzie przełącznika nożnego

Nazwę i numer modelu można znaleźć na etykiecie umieszczonej na spodzie przełącznika nożnego, jak pokazano na rysunku 1.
