PILNE zawiadomienie dotyczące bezpieczeństwa

Philips Image Guided Therapy Corporation

System laserowy firmy Philips (LAS-100) z oprogramowaniem w wersji 0.5.0.3
Błędy 106 i 108

Październik 2022 r.

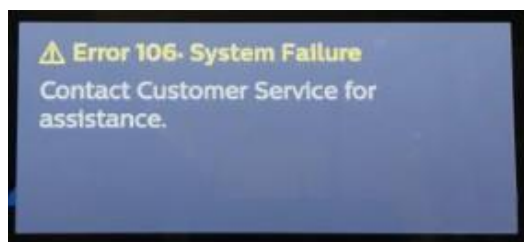
- Komunikat o błędzie 106 powinien się pojawić, gdy stosunek pomiędzy energią zmierzoną przez czujnik energii Prism Energy Sensor (PES) a energią zmierzoną przez czujnik energii Vessel Energy Sensor (VES) różni się od oczekiwanej (wyliczonej) wartości (błąd znany jest również jako błąd braku zgodności pomiędzy czujnikami). W przypadku wszystkich otrzymanych zażaleń błąd 106 pojawiał się w warunkach, w których nie powinien być sygnalizowany (był fałszywie dodatni).
- Błąd 108 pojawia się, gdy system laserowy firmy Philips wykryje, że wśród 100 ostatnich impulsów co najmniej 10 z nich jest nieprawidłowych (nie zostały one wyemitowane). W przypadku wszystkich otrzymanych zażaleń błąd 108 pojawiał się w warunkach, w których nie powinien być sygnalizowany (był fałszywie dodatni).

Ilustracja 1: Przykład komunikatu wizualnego informującego o wystąpieniu błędu 106

Błąd 106

Wewnętrzne testy przeprowadzone przez firmę Philips pozwoliły określić czynności, które w razie wystąpienia błędu pozwolą go tymczasowo usunąć:

1. Ponowne uruchomienie systemu.
2. Ponowna kalibracja używanego cewnika lub kalibracja nowego cewnika.

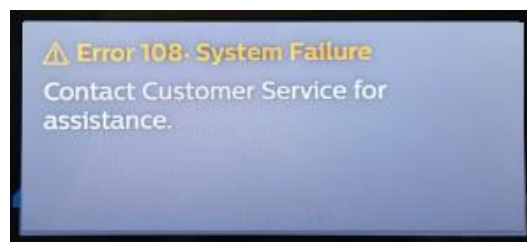
Ilustracja 2: Przykład komunikatu wizualnego informującego o wystąpieniu błędu 108

Błąd 108

Wewnętrzne testy przeprowadzone przez firmę Philips pozwoliły określić czynności, które w razie wystąpienia błędu mogą go usunąć:

1. Ponowne uruchomienie systemu.
2. Ponowna kalibracja używanego cewnika lub kalibracja nowego cewnika.
3. Po przełączeniu systemu w stan gotowości należy odczekać dwie sekundy przed naciśnięciem przełącznika nożnego.

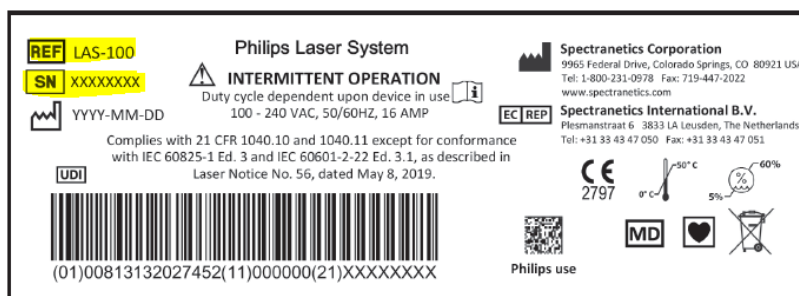
Problem ten dotyczy tylko systemów laserowych firmy Philips (PLS) o numerze modelu LAS-100 i z oprogramowaniem w wersji 0.5.0.3. Numery modelu i seryjny systemu PLS znajdują się na głównej etykiecie z tyłu urządzenia w miejscu zaznaczonym na poniższej ilustracji. Aby uzyskać informację na temat wersji oprogramowania, należy kliknąć opcję Settings (Ustawienia) (ikona koła zębatego).
