PILNE zawiadomienie dotyczące bezpieczeństwa

**Systemy Philips Azurion R2.2.0, R2.2.1, R2.2.3, R2.2.5 i R2.2.6
Potencjalna utrata funkcji RTG**

5 kwietnia 2023

Nr referencyjny Philips 2023-IGT-BST-002

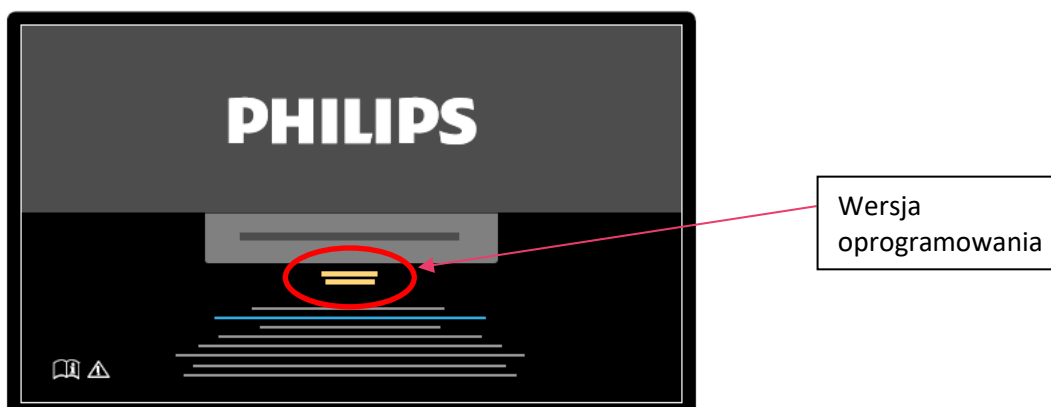
Ilustracja 2: Ekran początkowy systemu

Wersja oprogramowania systemu Philips Azurion jest wyświetlana na ekranie początkowym podczas jego uruchamiania (ilustracja 2).
