PILNE zawiadomienie dotyczące bezpieczeństwa

System Informacyjny IntelliVue (PIC iX) oraz monitor pacjenta IntelliVue MX40
Problem z nawiązywaniem ponownego połączenia między monitorem pacjenta IntelliVue MX40 a systemem informacyjnym PIC iX spowodowany upłynięciem czasu dzierżawy DHCP

24 maja 2023 r.

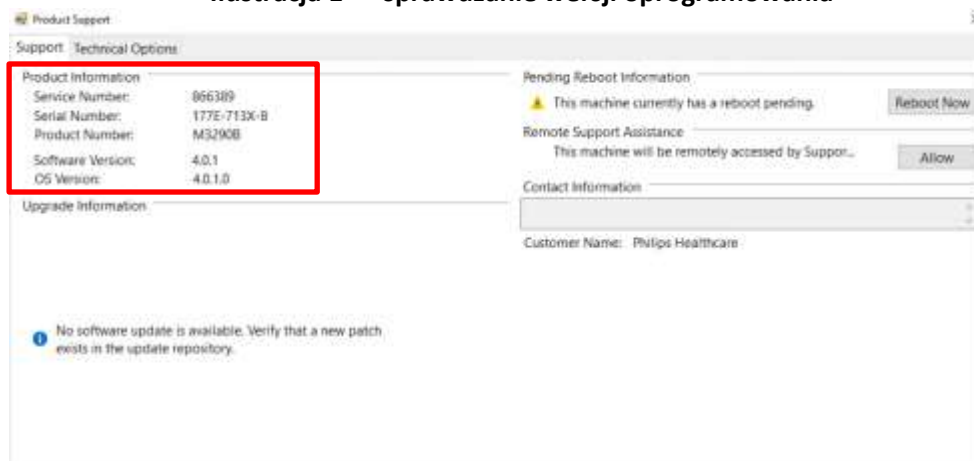
Ilustracja 1 — sprawdzanie wersji oprogramowania

Otworzyć ekran **Product Support** (Wsparcie dla produktu), klikając ikonę **Phillips** w aplikacji. Numer seryjny i numer wersji oprogramowania Systemu Informacyjnego PIC iX znajdują się przy polach **Serial Number** (Numer seryjny) oraz **Software Version** (Wersja oprogramowania) w sekcji **Product Information** (Informacje o produkcie) na ekranie **Product Support** (Wsparcie dla produktu). Patrz ilustracja 1 poniżej.

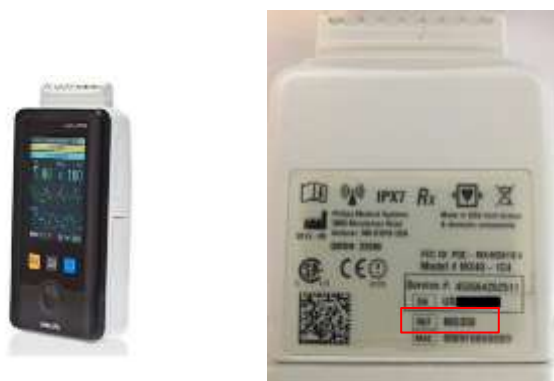
Ilustracja 2 — monitor pacjenta MX40 i jego tylna etykieta

Identyfikację monitora pacjenta MX40 umożliwia kod produktu znajdujący się na etykiecie z tyłu monitora pacjenta MX40. Kod produktu jest oznaczony jako „REF”.
