PILNE zawiadomienie dotyczące bezpieczeństwa

Multiva 1.5T

Ryzyko awarii cewki gradientowej mogącej powodować nagrzewanie się cewki skutkujące wytwarzaniem dymu i/lub pożarem.

15 listopada 2023 r.

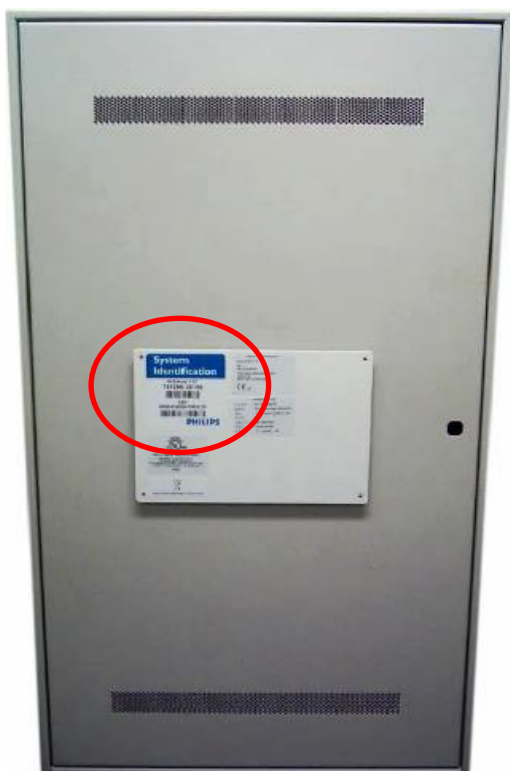
Ilustracja 2: Przednie drzwiczki głównej szranki rozdzielczej

- 3.1. Wejść do pomieszczenia technicznego.
- 3.2. Zlokalizować główną szrankę rozdzielczą (gMDU) i szafkę modułu chłodzenia płynem (LCC)
- 3.3. Etykieta systemu znajduje się na przednich drzwiczkach głównej szranki rozdzielczej głównej szranki rozdzielczej (patrz ilustracja 2) lub szafki modułu chłodzenia płynem (patrz ilustracja 3)
- 3.4. Zlokalizować numer seryjny na etykiecie systemu (patrz ilustracja 4).

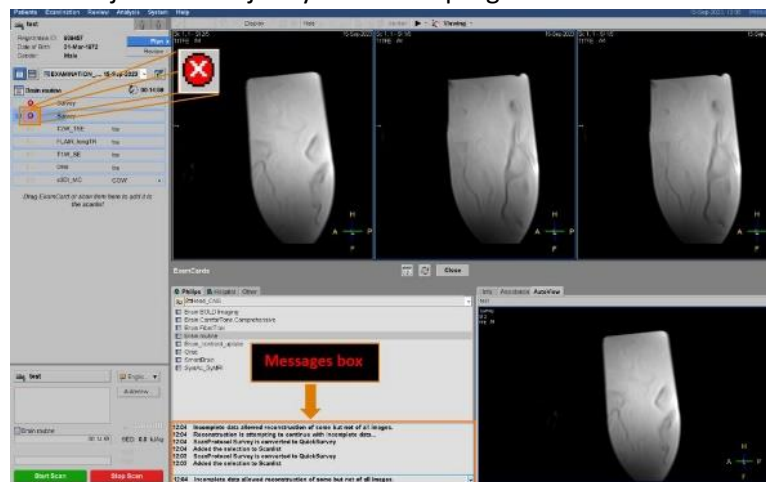
Ilustracja 6. Interfejs użytkownika oprogramowania w wer. R5.

4.3.1. Sprawdzić stan komunikatów o błędach na interfejsie użytkownika. Kliknąć okno komunikatów, aby je rozwinąć, jeśli poprzednie komunikaty są ukryte. Patrz pomarańczowa ramka na ilustracji 6. Jeśli to możliwe wyeliminować problem związany z wyświetlanym błędem i kontynuować skanowanie, np.:

4.3.2. Jeśli po przerwaniu skanowania którakolwiek z poniższych sytuacji wystąpi pięć razy z rzędu, należy natychmiast przerwać skanowanie i skontaktować się z serwisem firmy Philips w celu opisanie problemu:

4.3.3. Komunikat o błędzie „Gradient amplifier Rack Fault” („Awaria modułu wzmacniacza gradientowego”) występuje dwa razy z rzędu lub przed skanowaniem przerwany bez wystąpienia żadnego błędu bądź po skanowaniu przerwany bez wystąpienia żadnego błędu; w takim przypadku należy natychmiast zatrzymać skanowanie i skontaktować się z serwisem firmy Philips, aby opisać problem.

4.3.4. W przypadku wystąpienia którejkolwiek z sytuacji opisanej w punktach 4.3.2 lub 4.3.3 nie należy podejmować prób wykonywania kolejnych/dodatkowych skanów, w tym jakichkolwiek skanów z użyciem fantomu, do czasu sprawdzenia systemu przez przedstawiciela serwisu firmy Philips i dopuszczenia systemu do użytku.

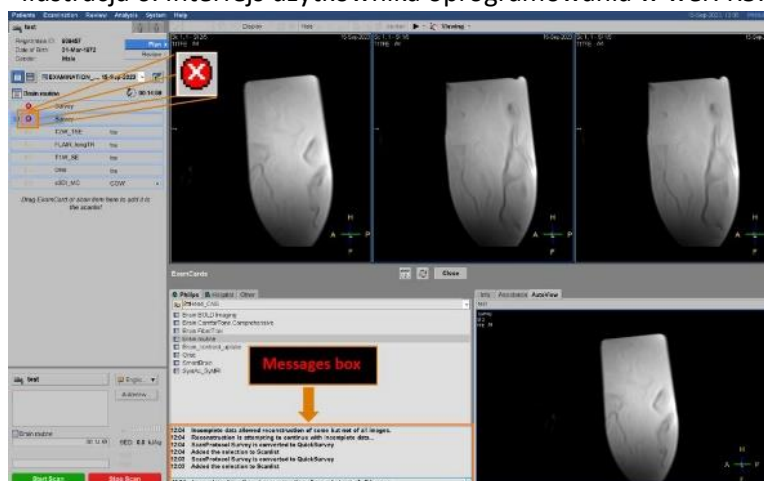
Ilustracja 6. Interfejs użytkownika oprogramowania w wer. R5.

- 4.3.1. Sprawdzić stan komunikatów o błędach na interfejsie użytkownika. Kliknąć okno komunikatów, aby je rozwinąć, jeśli poprzednie komunikaty są ukryte. Patrz pomarańczowa ramka na ilustracji 6. Jeśli to możliwe wyeliminować problem związany z wyświetlanym błędem i kontynuować skanowanie, np.:
 - „RF door must be closed while performing scan. Scan aborted.” („Drzwi ekranujące RF muszą być zamknięte podczas wykonywania skanu. Przerwano skanowanie.”)
 - „Patient support is moved while scanning, scan stopped.” („Stół pacjenta uległ przesunięciu podczas skanowania. Zatrzymano skanowanie.”)
 - „Coil A (or B) failure, coil disconnected?” („Awaria cewki A (lub B). Cewka odłączona?”)

4.3.2. Jeśli po przerwaniu skanowania którakolwiek z poniższych sytuacji wystąpi pięć razy z rzędu, należy natychmiast przerwać skanowanie i skontaktować się z serwisem firmy Philips w celu opisanego problemu:

- Znaczenie komunikatu o błędzie nie jest jasne
- 4.3.3. Komunikat o błędzie „Gradient amplifier Rack Fault” („Awaria stelaża wzmacniacza gradientowego”) występuje dwa razy z rzędu lub przed skanowaniem przerwany bez wystąpienia żadnego błędu bądź po skanowaniu przerwany bez wystąpienia żadnego błędu; w takim przypadku należy natychmiast zatrzymać skanowanie i skontaktować się z serwisem firmy Philips, aby opisać problem.

- 4.3.4. W przypadku wystąpienia którejkolwiek z sytuacji opisanej w punktach 4.3.2 lub 4.3.3 nie należy podejmować prób wykonywania kolejnych/dodatkowych skanów, w tym jakichkolwiek skanów z użyciem fantomu, do czasu sprawdzenia systemu przez przedstawiciela serwisu firmy Philips i dopuszczenia systemu do użytku.
