**PILNE INFORMACJE DOTYCZĄCE  
BEZPIECZEŃSTWA  
AKTUALIZACJA**

Problem z zawieszaniem się  
ultrasonografów Philips EPIQ i Affiniti  
oraz problem z sygnałem w trybie PW  
Doppler w trybie podwójnym

20 października 2021 r.

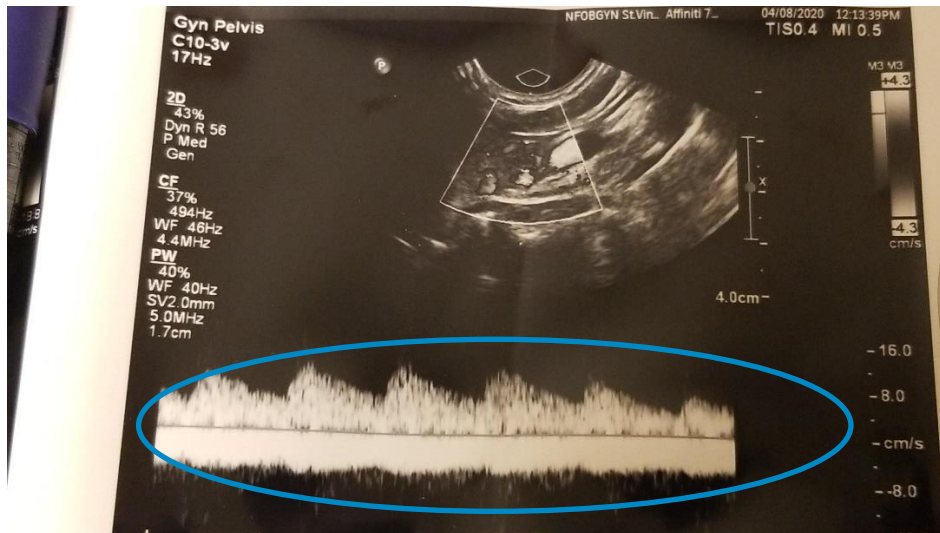
Ilustracja 1

Na Ilustracji 1 pokazano prawidłowy sygnał w trybie PW Doppler; został on zaznaczony niebieskim owalem.

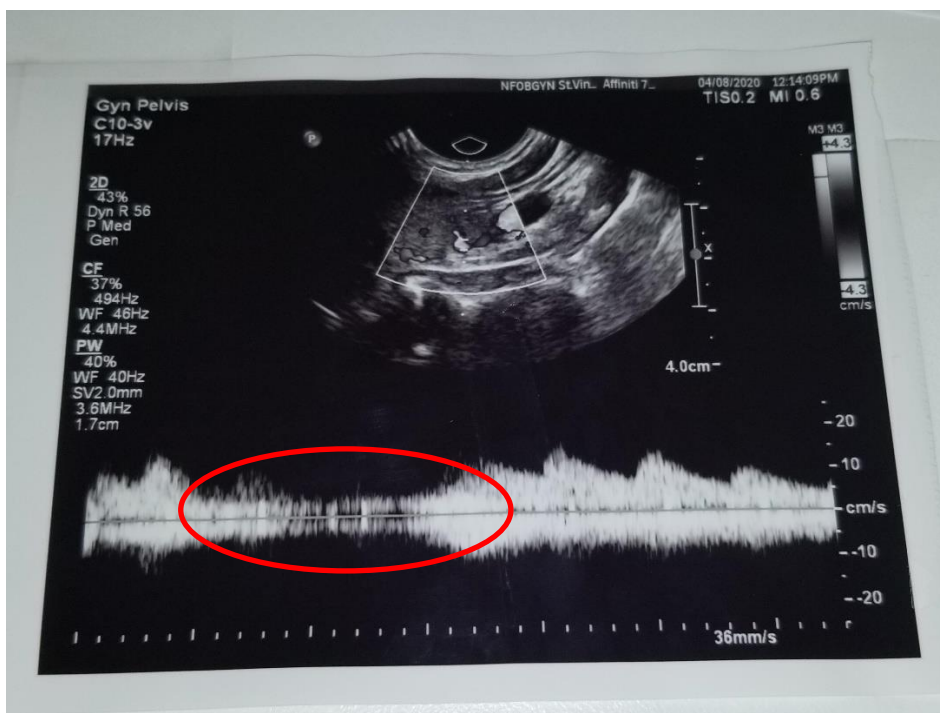
W przypadku pojawienia się opisywanego problemu dochodzi do osłabienia siły sygnału pokazanej na Ilustracji 2 poniżej;

zaznaczono go owalem w kolorze czerwonym.

Problem pojawia się w momencie, gdy użytkownik przechodzi do trybu podwójnego, wychodzi z trybu podwójnego, a następnie włącza sygnał w trybie PW Doppler. W związku z tym, że włączenie sygnału w trybie PW Doppler nie jest możliwe w trybie podwójnym, użytkownik musi z niego wyjść, aby móc skorzystać z trybu PW Doppler. Problem z sygnałem w trybie PW Doppler powstaje w tym momencie, w trakcie korzystania z trybu podwójnego.

Z trybu PW Doppler można skorzystać przed przejściem do trybu podwójnego. Pozwala to uniknąć pojawienia się problemu, **zapobiegając** wpływowi trybu podwójnego na funkcję PW Doppler.

- 1) Użytkownik może wybrać głowicę po wyjściu z trybu podwójnego, co pozwoli wyeliminować problem z sygnałem i zapewni możliwość normalnego korzystania z funkcji PW Doppler.

- 2) Użytkownik może potwierdzić siłę sygnału trybu PW Doppler, używając innego trybu Dopplera, np. Color Doppler. Opisywany problem nie występuje w trybie Color Doppler. Należy pamiętać, że tryb Color Doppler jest inną funkcją kliniczną, jednak uzyskiwane w nim obrazy są podobne do obrazów uzyskiwanych w trybie PW Doppler, co pozwala stwierdzić występowanie problemu.

Inżynier serwisu lub przedstawiciel firmy Philips skontaktuje się z Państwem, aby zaplanować aktualizację oprogramowania we wszystkich ultrasonografach z oprogramowaniem VMQ5.0., 5.0.1 lub 5.0.2, która pozwoli trwale rozwiązać opisywane problemy (nr akcji naprawczej FCO79500535).
