FSN 72800720/88200522

PILNE – Informacje dotyczące bezpieczeństwa

Ingenuity CT, IQon Spectral CT, iCT, Brilliance 64 CT, Ingenuity TF, Vereos

Nieprawidłowe oznaczenia faz obrazów podczas akwizycji Step and Shoot

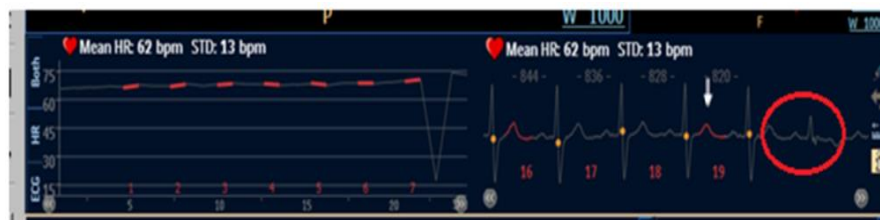
- Dotyczy wyłącznie oprogramowania w wersji 4.x: jeśli system wykryje zakłócenia sygnału EKG (np. odłączenie odprowadzenia EKG lub skutkującą zatrzymaniem akwizycji awarię aplikacji), zrekonstruowane obrazy będą w przypadku rekonstrukcji z tolerancją fazy identyczne z bieżącą fazą skanowania, ale zostaną oznaczone w sposób sugerujący, że tolerancja fazy została zastosowana. Dotyczy to rekonstrukcji obrazów zarówno w trybie online, jak i offline. Problem nie dotyczy wersji oprogramowania wcześniejszych niż 4.x.

- Ten problem może wystąpić w przypadku oprogramowania w wersji 4.x

- Unikanie problemu: przed rozpoczęciem akwizycji upewnić się, że odprowadzenia są dobrze zamocowane na ciele pacjenta oraz że nie zostaną one odłączone podczas akwizycji z uwagi na planowany ruch stołu. Uniknięcie problemu wywołanego awarią aplikacji nie jest możliwe.

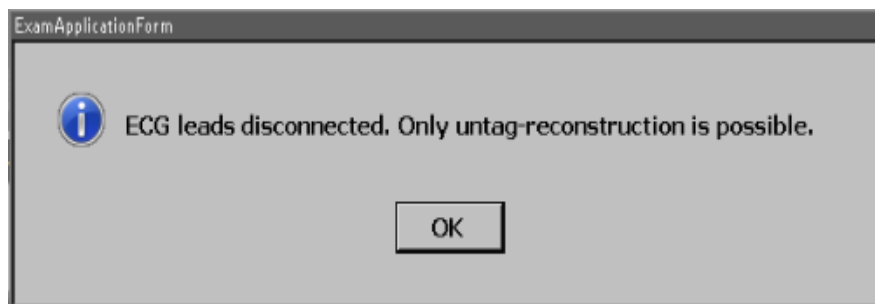
- W takim przypadku na konsoli zostanie wyświetlony następujący komunikat:

- Obrazy będą nieprawidłowo oznaczone w sposób sugerujący, że

rekonstrukcja została przeprowadzona z zastosowaniem tolerancji fazy. W rzeczywistości zostaną jednak zrekonstruowane bez tolerancji fazy.

- W przypadku jego wystąpienia obrazów można nadal używać, ale należy pamiętać, że przypisana do nich faza EKG nie jest prawidłowa. Jeśli potrzebne są obrazy z tolerancją fazy, wymagane może być wykonanie ponownego skanowania.

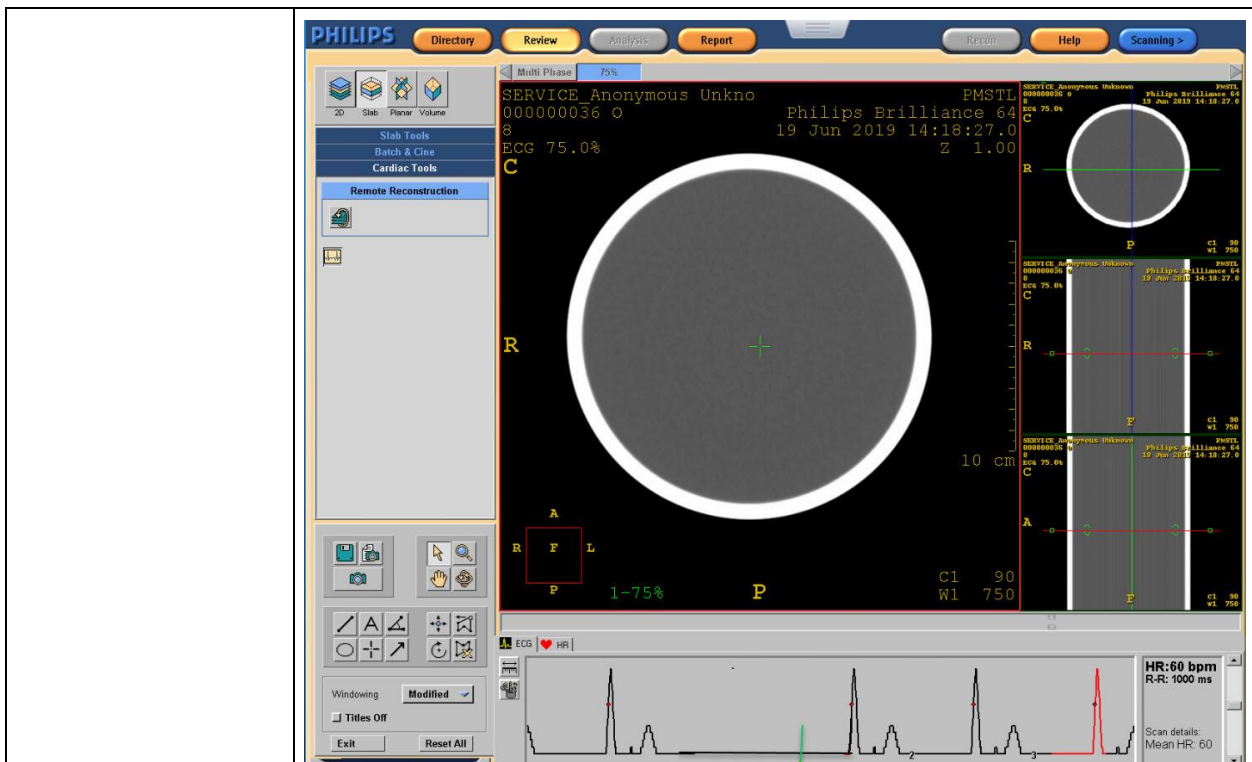
Przykład graficznego interfejsu użytkownika w oprogramowaniu w wersji 3.x/2.x

3. Jeśli podczas akwizycji w trybie Step and Shoot u pacjenta wystąpi arytmia lub zmienna częstość akcji serca, w niektórych przypadkach obrazom uzyskanym podczas akwizycji po zmianie częstości akcji serca mogą zostać przypisane oznaczenia nieprawidłowej fazy.

- Wynika to z konstrukcji systemu. W przypadku zmiany częstości akcji serca lub wystąpienia arytmii biała strzałka / zielona linia na ekranie EKG nie jest wyrównana w górnej części akwizycji.

<ul style="list-style-type: none">• System odczeka na stabilizację pracy serca (około jednego cyklu pracy serca).• Emisja promieniowania zostanie wznowiona w następnym cyklu pracy serca. <ul style="list-style-type: none">• Unikanie problemu: postępować zgodnie z zaleceniami dotyczącymi kwalifikacji pacjentów zdefiniowanymi przez firmę Philips w instrukcji obsługi: <p>Kwalifikacja pacjentów</p> <p>Nie wszyscy pacjenci kwalifikują się do skanowania kardiologicznego w trybie Step & Shoot. Aby jakość pozyskanych obrazów była zadowalająca, zaleca się, aby skanowany pacjent:</p> <ol style="list-style-type: none">a. miał stabilną częstość akcji serca – w przypadku aparatów iCT/IQon średnia poniżej 75 ud./min;b. miał stabilną częstość akcji serca – w przypadku aparatów Brilliance 64, Ingenuity, Ingenuity TF i Vereos średnia poniżej 65 ud./min;c. nie miał zdiagnozowanych poważnych arytmii;d. nie zmagał się z poważną otyłością.
