PILNE – Informacje dotyczące bezpieczeństwa
Tomografy komputerowe z serii Brilliance CT (6, 10, 16, 16 Power, 40, 64, Big Bore, iCT, iCT SP), Ingenuity CT, Ingenuity Core, Ingenuity Core¹²⁸, Ingenuity Flex oraz MX8000 Dual v. EXP

Korekta niezamierzonego ruchu blatu stołu pacjenta w płaszczyźnie poziomej oraz aktualizacja tabliczek serwisowych z uwagi na otwarty zatrzask serwisowy

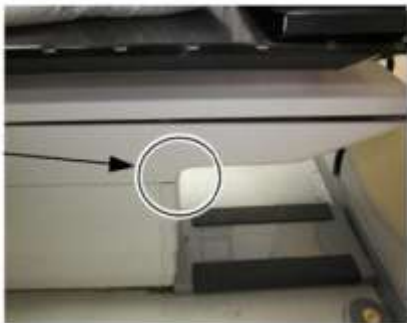
<p>Subframe Patient Support Engaged, with Covers Aligned</p> </div> <div style="text-align: center;">

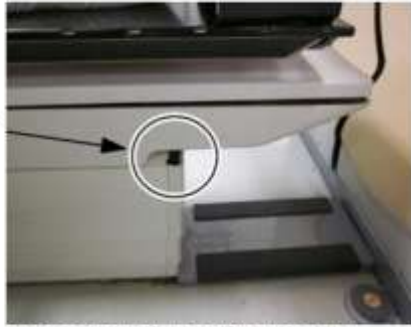
Z naszych danych wynika, że posiadają Państwo jeden z aparatów wymienionych powyżej. Niniejszy dokument z informacjami dotyczącymi bezpieczeństwa ma na celu zawiadomienie Państwa o ryzyku niekontrolowanego przesunięcia spodniej ramy blatu stołu, co może prowadzić do niezamierzonego ruchu blatu w płaszczyźnie poziomej.

<p>Subframe Patient Support Disengaged, with Covers Misaligned</p> </div> </div>

<p>DZIAŁANIA, JAKIE POWINIEN PODJAĆ KLIENT/ UŻYTKOWNIK</p>	<ul style="list-style-type: none"> W przypadku zaobserwowania swobodnego ruchu blatu stołu pacjenta w płaszczyźnie poziomej należy natychmiast skontaktować się z lokalnym inżynierem serwisu. Kopię niniejszego dokumentu należy przechowywać wraz z instrukcją obsługi danego sprzętu medycznego.
