**PILNE — Informacje dotyczące bezpieczeństwa**

Systemy Zenition 50, Zenition 70, Veradius Unity

Problemy z połączeniem bezprzewodowego przełącznika nożnego powodujące przerwy w obrazowaniu fluoroskopowym na żywo lub ekspozycji

**Nr ref.: 2021-IGT-PUN-011: Problemy z połączeniem bezprzewodowego przełącznika nożnego powodujące przerwy w obrazowaniu fluoroskopowym na żywo lub ekspozycji**

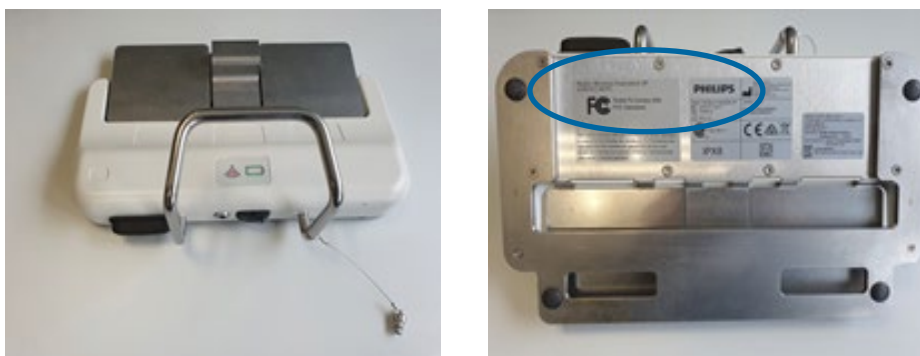
Nazwę i numer modelu można znaleźć na etykiecie umieszczonej na spodzie przełącznika nożnego, jak pokazano na Ilustracji 1.

Ilustracja 1: Umieszczenie etykiety na spodzie przełącznika nożnego
