Magnetic Resonance

FSN78100484

## **PILNE – Informacje dotyczące bezpieczeństwa Korekta urządzenia medycznego**

### **Dodatkowe mocowanie głośników sufitowych systemu MR**

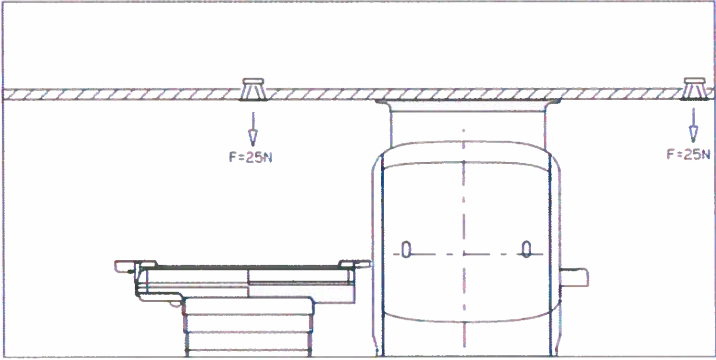
<p><b>PRODUKTY, KTÓRYCH DOTYCZY TEN DOKUMENT</b></p>	<p>Systemy Intera, Omniva, Enterprise, Achieva, Achieva XR, Achieva Conversion, Panorama HFO, Ingenia, SmartPath to dStream, Multiva, Prodiva, MR-OR, MR-RT, MR-Linac, MR-Marlin</p>
<p><b>OPIS PROBLEMU</b></p>	<p>Systemy MR firmy Philips są standardowo wyposażone w dwa głośniki sufitowe, które umieszcza się z przodu i/lub z tyłu systemu. Głośniki umożliwiają porozumiewanie się operatora znajdującego się w sali badań z pacjentem, a także odtwarzanie muzyki w stereo lub dźwięków systemu Ambient Experience. W większości przypadków mocuje się je w suficie podwieszanym w sali badań zgodnie z instrukcjami serwisowymi firmy Philips. Według dokumentu Planning Reference Data (PRD) firmy Philips sufit podwieszany musi być na tyle mocny, aby utrzymać głośniki, na które oddziałuje siła przyciągania równa 25 N.</p> <p>W bardzo rzadkich przypadkach, w wyniku oddziaływania czynników zewnętrznych (prace konserwacyjne przeprowadzane na terenie szpitala, wycieki wody, zużycie mocowania głośników) na system MR w okresie jego eksploatacji, może dojść do odpadnięcia głośników z sufitu i ich wciągnięcia do systemu MR przez pole magnetyczne.</p>

<p><b>ZAGROŻENIE</b></p>	<p>W sytuacji gdy głośnik sufitowy lub płyta sufitowa z zamocowanym w niej głośnikiem odpadną z sufitu, zostaną wciągnięte do systemu MR przez pole magnetyczne. Możliwe zagrożenia:</p> <ul style="list-style-type: none"> <li>- Poważne obrażenia ciała pacjenta, operatora oraz innych osób znajdujących się w sali badań.</li> <li>- Uszkodzenie systemu MR, np. jego osłon.</li> </ul> <p>Stopień powyższych zagrożeń zależy od tego, gdzie i w jaki sposób osoba lub system zostaną uderzone przez głośnik sufitowy lub płytę sufitową.</p>
<p><b>ROZPOZNAWANIE PRODUKTÓW</b></p>	<p>Wszystkie wyżej wymienione systemy MR są sprzedawane w zestawie z dwoma głośnikami firmy Philips. Klient może sprawdzić wzrokowo, czy zostały one zamontowane w suficie.</p> <p>Uwaga: W niektórych szpitalach głośniki sufitowe zostały zamontowane na ścianie z użyciem specjalnej obudowy, co nie stwarza takiego zagrożenia jak montaż w suficie. Z tego względu niniejsze zawiadomienie nie dotyczy głośników, które zostały zamontowane na ścianie.</p>

<p><b>DZIAŁANIA, JAKIE POWINIEN PODJAĆ KLIENT/UŻYTKOWNIK</b></p>	<p>Zaleca się, aby klienci przeprowadzili następujące kontrole i podjęli następujące działania:</p> <ul style="list-style-type: none"> <li>- W pierwszej kolejności należy sprawdzić, czy głośniki zostały zamontowane w suficie.</li> <li>- Jeśli tak, należy sprawdzić, czy nie doszło do pogorszenia stanu mocowania, tzn. czy nie występują zacieki wodne, zmiany koloru płyt sufitowych lub ich nieprawidłowe ułożenie.</li> </ul>

<ul style="list-style-type: none"> <li>- W przypadku podejrzeń, że mocowanie może być niewystarczające, nie należy korygować go samodzielnie. W takiej sytuacji należy niezwłocznie skontaktować się z lokalnym serwisem/przedstawicielem firmy Philips.</li> </ul>
