FSN 72800751 Wersja: A

**PILNE – Informacje dotyczące bezpieczeństwa
Korekta urządzenia medycznego**

Mocowanie sufitowe interfejsu DVI do ciągłej fluoroskopii CT — Opcjonalny interfejs DVI mocowany na ramieniu systemu CCT — Zespół uchwytu monitora

Znaczne zużycie uchwytu monitora do fluoroskopii CCT zamontowanego na ramieniu zawieszenia

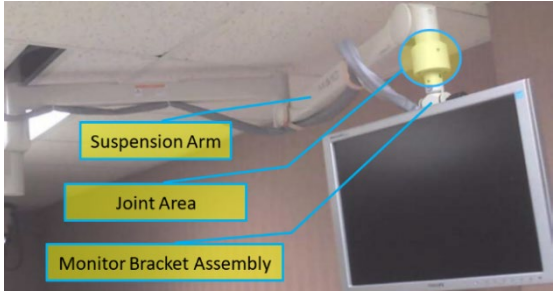
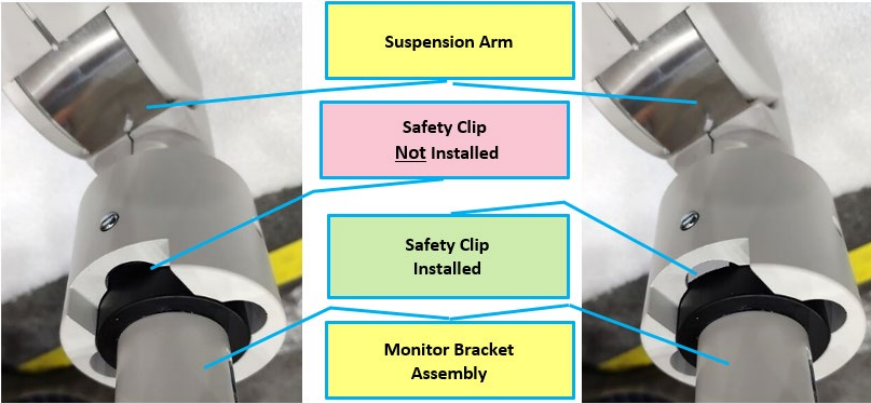
| OPIS PROBLEMU | Znaczne zużycie trzpienia w zespole uchwytu monitora, które nie zostanie na czas zauważone, może prowadzić do odłączenia się zespołu uchwytu monitora od ramienia zawieszenia. |

| <p>DZIAŁANIA, JAKIE POWINIEN PODJAĆ KLIENT/UŻYTKOWNIK</p> | <ul style="list-style-type: none"> Należy pamiętać o tym zagrożeniu w sytuacji, gdy zespół złącza znajdujący się pomiędzy zespołem uchwytu monitora a ramieniem zawieszenia sufitowe nie posiada zacisku bezpieczeństwa. Należy sprawdzić obszar złącza ramienia mocowania sufitowego interfejsu DVI do tomografii CCT (obszar w kółku na ilustracji po prawej stronie) i upewnić się, że zacisk bezpieczeństwa jest zamontowany (jak pokazano na ilustracjach poniżej). Na występowanie zagrożenia może wskazywać trudność z obróceniem monitora względem ramienia zawieszenia. <p>(ciąg dalszy na następnej stronie)</p> |

| <p>DZIAŁANIA, JAKIE POWINIEN PODJAĆ KLIENT/UŻYTKOWNIK</p> | <p>(ciąg dalszy z poprzedniej strony)</p> <p>Aby uniknąć zagrożenia, po zaobserwowaniu podejrzanych objawów, należy podjąć następujące działania:</p> <ul style="list-style-type: none"> Zaprzestać użytkowania monitora umieszczonego na zawieszeniu do diagnostyki pacjentów. Odsunąć monitor od osób znajdujących się w pobliżu. Zlecić przeprowadzenie naprawy serwisowi firmy Philips. <p>Należy potwierdzić otrzymanie niniejszego zawiadomienia, wypełniając, podpisując i odsyłając na wskazany adres e-mail formularz zamieszczony na końcu zawiadomienia.</p> |
| <p>DZIAŁANIA ZAPLANOWANE PRZEZ FIRMĘ PHILIPS</p> | <p>Firma Philips przeprowadzi kontrolę systemów w ramach akcji naprawczej opatrzonej numerem FCO 72800751. Systemy, które nie przejdą kontroli, zostaną naprawione w ramach akcji naprawczej o numerze FCO 72800752.</p> |
