PILNE - Korekta urządzenia medycznego IntelliVue MX40

Zwiększone zużycie energii baterii/akumulatora i brak alarmów o niskim poziomie energii baterii

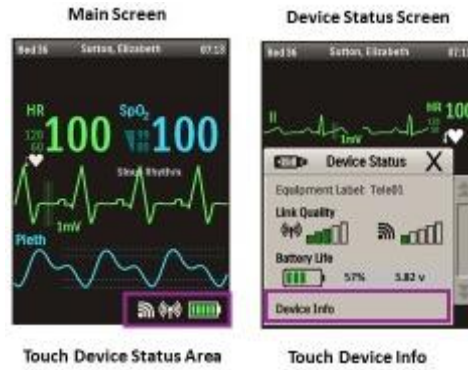
Ekran informacji o urządzeniu

| <p>ROZPOZNAWANIE PRODUKTÓW (c.d.)</p> | <p>Problem 1 Ustalić wersję zainstalowanego oprogramowania. Włożyć baterie/akumulator. Po uruchomieniu urządzenia dotknąć obszaru informacji o stanie, a następnie opcji Device Info (Informacje o urządzeniu).</p> |

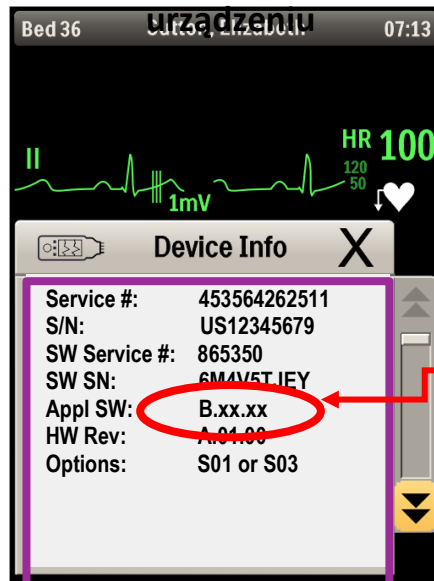
Wersja B oprogramowania

Sprawdzić, czy urządzenie jest wyposażone w oprogramowanie w wersji B.

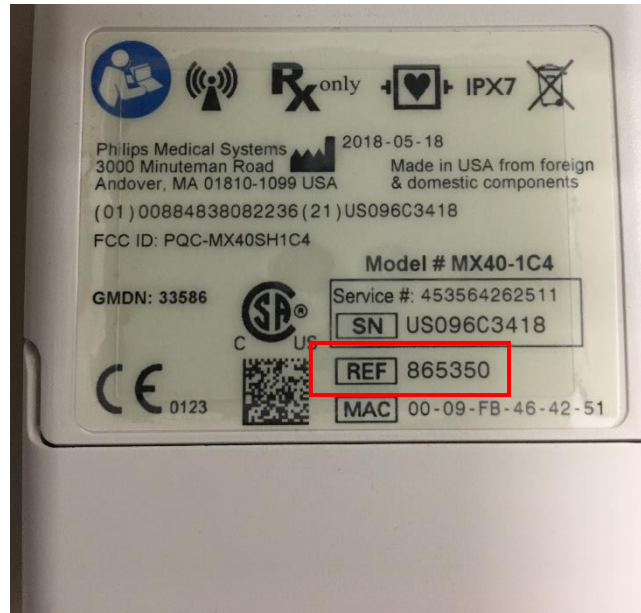
Problem 2 / krok 1

Sprawdzić, czy numer katalogowy („REF”) to 865350 lub 865351.

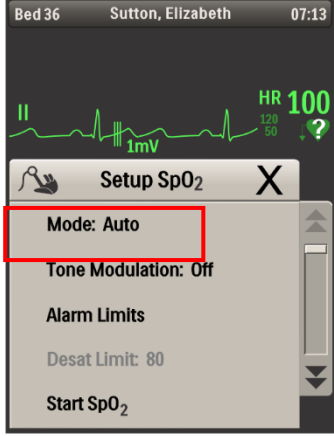
Problem 2 / krok 3

Sprawdzić, czy w monitorze MX40 jest skonfigurowany pomiar SpO₂ w trybie automatycznym.

| <p>DZIAŁANIA, JAKIE POWINIEN PODJAĆ KLIENT/UŻYTKOWNIK</p> | <p>W czasie oczekiwania na aktualizację oprogramowania monitory MX40 nadal mogą być używane.</p> <p>Klienci powinni zadbać o odpowiedni zapas w pełni naładowanych akumulatorów/baterii, biorąc pod uwagę zwiększone o około 25% zużycie energii.</p> <p>W przypadku urządzeń dokonujących pomiaru SpO₂ w trybie automatycznym należy przełączyć pomiar w tryb ciągły lub ręczny.</p> |
