PILNE zawiadomienie dotyczące bezpieczeństwa

Systemy serii **Azurion** i **Allura Xper**

Ryzyko utraty możliwości wykonywania ruchów mechanicznych oraz upadku zespołu zawieszenia z rozwiązaniem FlexMove i ramieniem C

Nr referencyjny Philips 2023-IGT-BST-008

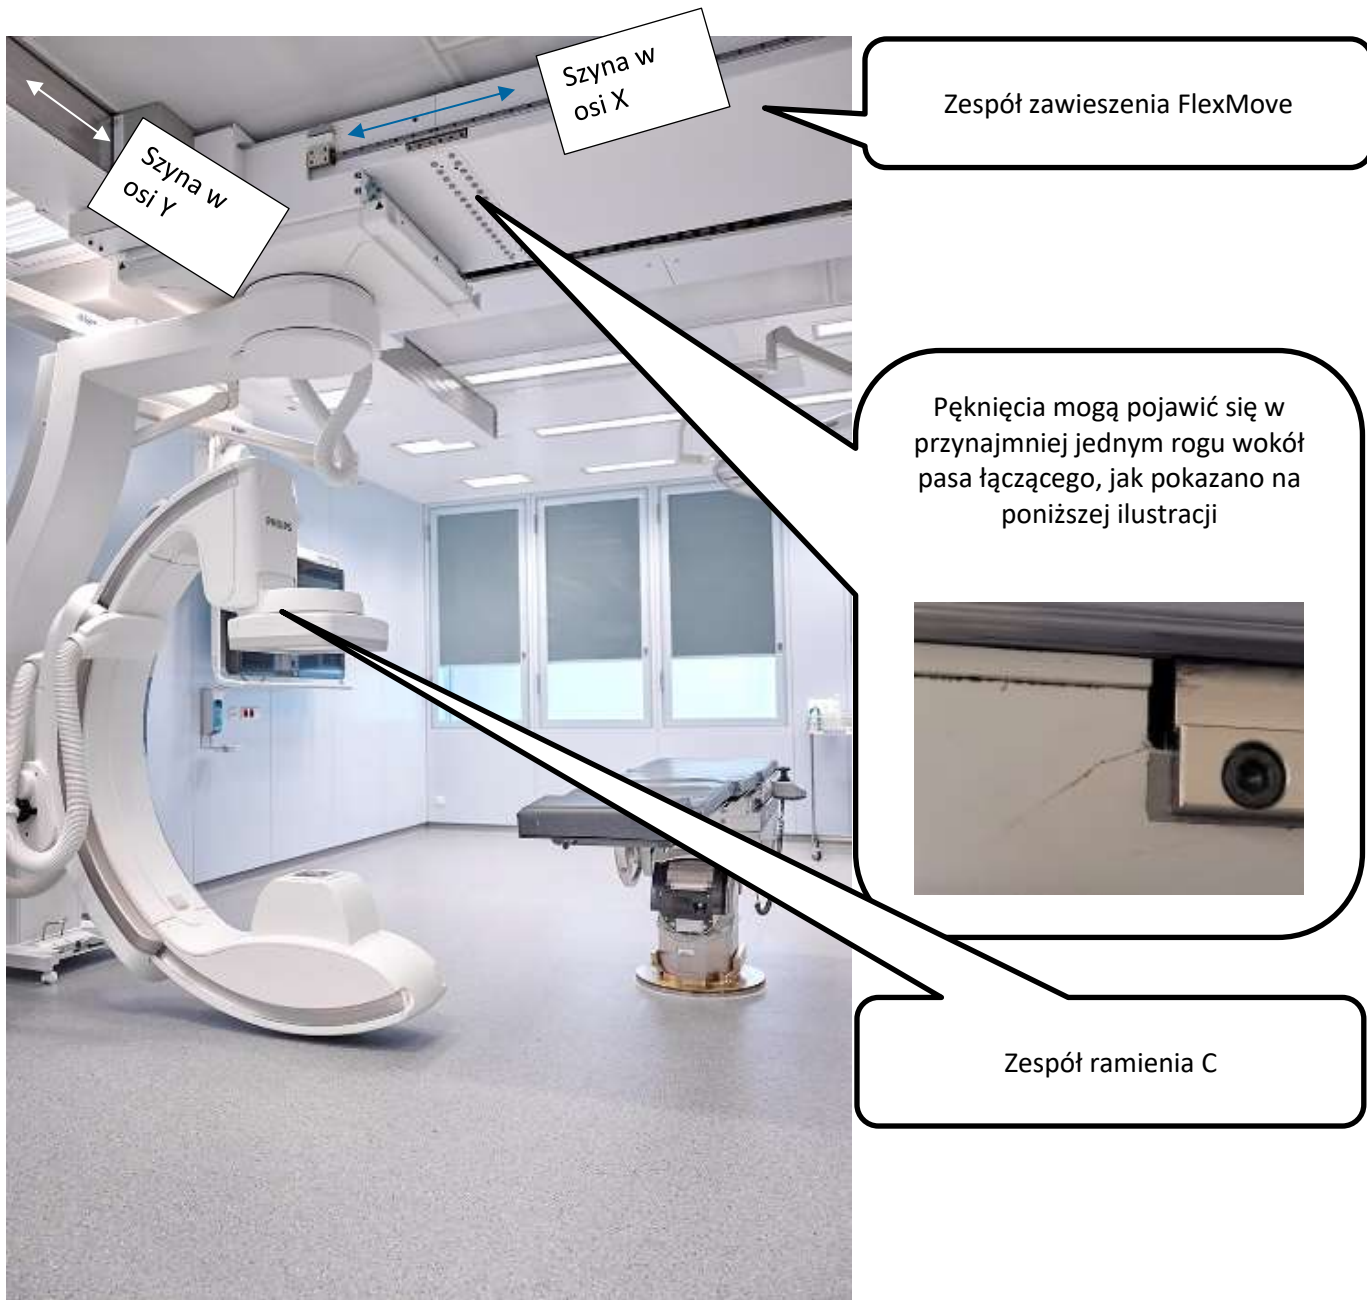
Ilustracja 1

Firma Philips stwierdziła, że z powodu sił wywieranych podczas przemieszczania ramienia C w systemach Azurion i Allura śruby podtrzymujące zawieszenie FlexMove mogą się poluzować i/lub pęknąć, a na zawieszeniu FlexMove mogą pojawić się pęknięcia (patrz ilustracje 1, 2 i 3).

Jeśli śruby mocujące zawieszenie FlexMove do szyny jezdnej poluzują się lub pękają albo na zawieszeniu pojawią się pęknięcia, mogą wystąpić następujące problemy:

- sprawdzić, czy na zawieszeniu rozwiązania FlexMove nie pojawiły się pęknięcia;
- sprawdzić, czy śruby zawieszenia rozwiązania FlexMove są prawidłowo zamocowane;
- wymienić wszystkie poluzowane lub pęknięte śruby.

Jeśli wymiana poluzowanych lub pękniętych śrub nie będzie możliwa w trakcie wizyty lub jeśli w jego toku wykryte zostaną pęknięcia, firma Philips zaplanuje kolejną wizytę mającą na celu wymianę śrub i/lub zawieszenia rozwiązania FlexMove.

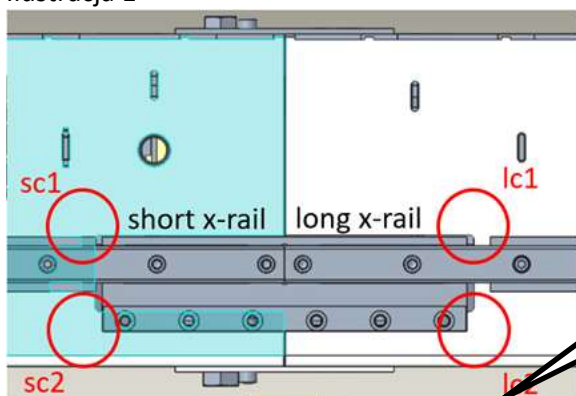
Ilustracja 3

Cztery lokalizacje na szynie w osi X (po obu stronach szyny) zawieszenia FlexMove, w których mogą pojawić się pęknięcia.
