PILNE — Informacje dotyczące bezpieczeństwa

Urządzenia Trilogy Evo i Trilogy Evo O2

02 sierpnia 2021 r.

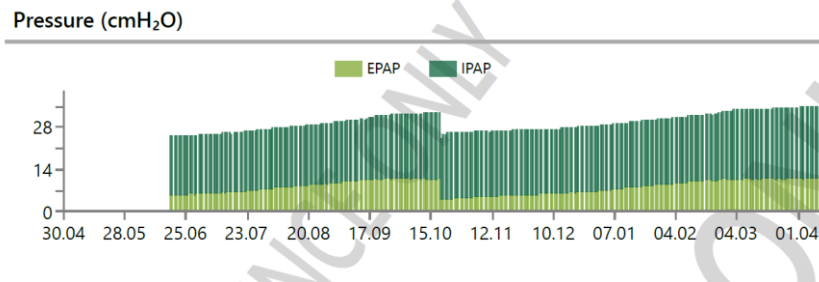
Użytkowanie urządzenia Trilogy Evo lub Trilogy Evo O2 bez przerywania terapii przez kilka tygodni lub miesięcy sprawia, że ciśnienie początkowe (a więc wstępnie ustawione dla pacjenta) może wzrastać lub spadać w tempie nie większym niż około 2 cmH₂O na miesiąc. Tempo to jest takie samo w przypadku wzrostu ciśnienia PEEP oraz ciśnienia wdechowego. Maksymalna obserwowana różnica ciśnienia

- i. Lekarz może rozpoznać wzrost/spadek ciśnienia, przeglądając raport z trendów ciśnienia w systemie Care Orchestrator / Care Orchestrator Essence, jak pokazano poniżej.

Jeśli zostanie zaobserwowany dryft ciśnienia, decyzję o zresetowaniu urządzenia i przywróceniu pierwotnych ustawień TRZEBA skonsultować z lekarzem. Należy także podjąć odpowiednie kroki w celu ochrony pacjenta podczas krótkiej przerwy w dostarczaniu terapii.

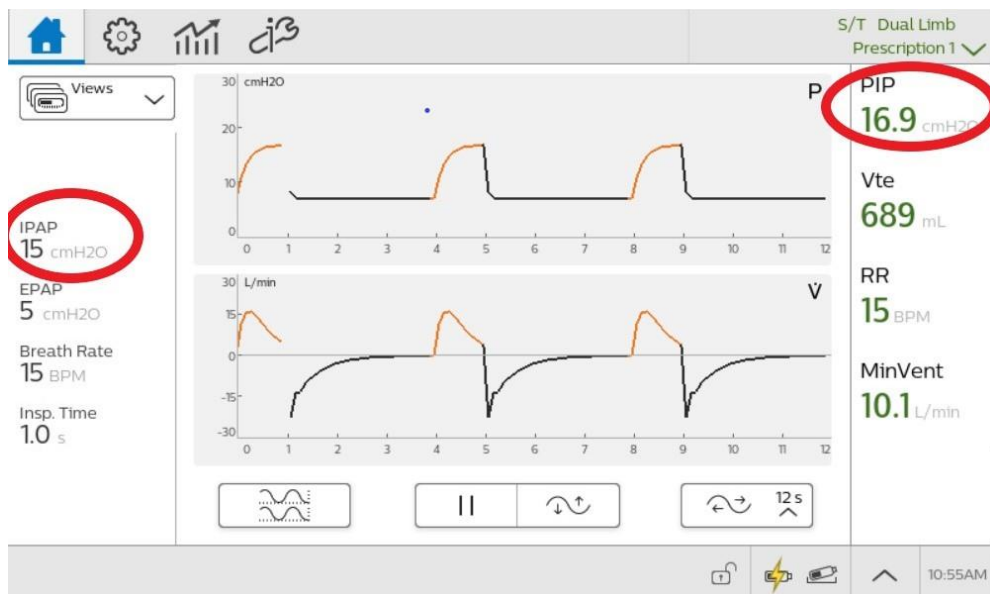
- ii. Opiekun może wykryć wzrost ciśnienia, przyglądając się parametrom widocznym na ekranie urządzenia (zmierzona wartość PIP lub krzywa ciśnienia jak pokazano poniżej, gdzie ciśnienie IPAP ustawiono na 15 cmH₂O, lecz z uwagi na wzrost ciśnienia rzeczywiste dostarczane ciśnienie wynosi 16,9 cmH₂O).
