## PILNE – Informacje dotyczące bezpieczeństwa

Urządzenia Trilogy EV300 i Trilogy Evo O2

2 sierpnia 2021 r.

Dotyczy: urządzeń Trilogy EV300 i Trilogy Evo O2 (2021-07-A)

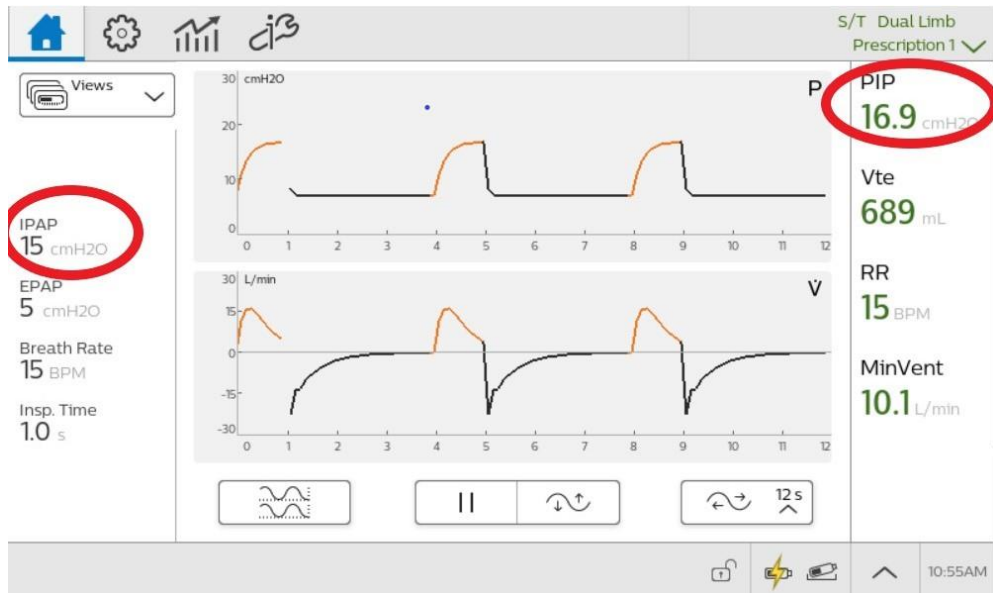
Opiekun/klinicysta może wykryć wzrost ciśnienia, przyglądając się parametrom widocznym na ekranie urządzenia (zmierzona wartość PIP lub krzywa ciśnienia jak pokazano poniżej, gdzie ciśnienie IPAP ustawiono na 15 cmH<sub>2</sub>O, lecz z uwagi na wzrost ciśnienia rzeczywiste dostarczane ciśnienie wynosi 16,9 cmH<sub>2</sub>O).

**Jeśli zostanie zaobserwowany dryft ciśnienia, decyzję o zresetowaniu urządzenia i przywróceniu pierwotnych ustawień TRZEBA skonsultować z lekarzem. Należy także podjąć odpowiednie kroki w celu ochrony pacjenta podczas krótkiej przerwy w dostarczaniu terapii.**
