**Aktualizacja korekty dotyczącej urządzenia medycznego
Kable do synchronizacji M1783A/M5526A oraz kable sygnału wyjściowego EKG
989803195641 firmy Philips
Zakłócenia elektryczne mogące stanowić zagrożenie dla pacjentów**

PILNE – Korekta dotycząca urządzenia medycznego
Kable do synchronizacji M1783A/M5526A oraz kable sygnału wyjściowego EKG
989803195641 firmy Philips
Zakłócenia elektryczne mogące stanowić zagrożenie dla pacjentów

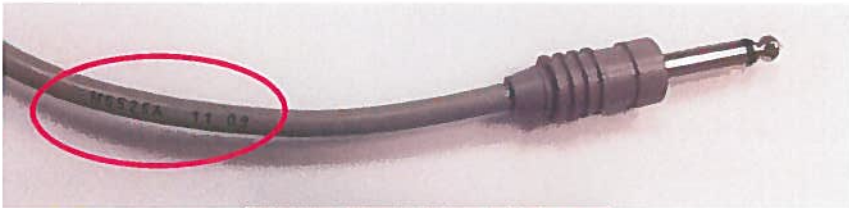
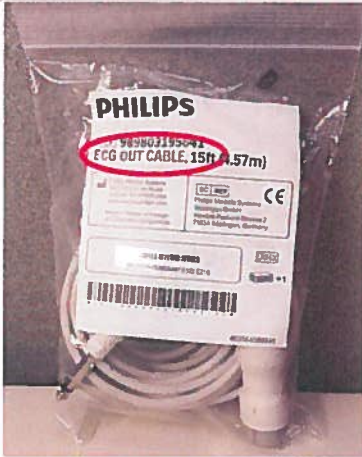
<p>ROZPOZNAWA NIE PRODUKTÓW</p>	<p>Problem dotyczy wyżej wymienionych kabli do synchronizacji M1783A/M5526A oraz kabli sygnału wyjściowego EKG 989803195641 firmy Philips.</p> <p>Numer modelu wydrukowano na powierzchni kabla w pobliżu końca z wtyczką słuchawkową ¼" oraz na etykiecie torby.</p> <div style="display: flex; justify-content: space-around;">

</div>
<p>DZIAŁANIA, JAKIE POWINIEN PODJAĆ KLIENT/UŻYTK OWNIK</p>	<p>Klienci powinni zaprzestać użytkowania wymienionych kabli do synchronizacji i sygnału wyjściowego EKG oraz zniszczyć je, dokumentując to w dołączonym formularzu odpowiedzi, który należy następnie odesłać do firmy Philips. Klienci powinni zachować kopię formularza odpowiedzi w swojej dokumentacji.</p> <p>Klient powinien przestrzegać instrukcji obsługi opisującej zalecany sposób wykonywania kardiowersji z użyciem monitorów/defibrylatorów XL+ oraz MRx. Zalecaną metodą uzyskania krzywej EKG do synchronizacji wyładowań jest odłączenie kabla zbiorczego EKG od monitora przyłóżkowego i podłączenie go do monitora/defibrylatora przed rozpoczęciem kardiowersji.</p>
