**Aktualizacja — PILNE zawiadomienie dotyczące bezpieczeństwa
Philips Respironics — Hospital Respiratory Care
Wycofanie z rynku respiratorów V680 firmy Philips Respironics (2022-CC-HRC-013)**

08 Sierpnia 2023

Dotyczy: respiratory V680 firmy Philips Respironics
Wycofanie z rynku respiratorów V680 firmy Philips Respironics (2022-CC-HRC-013)

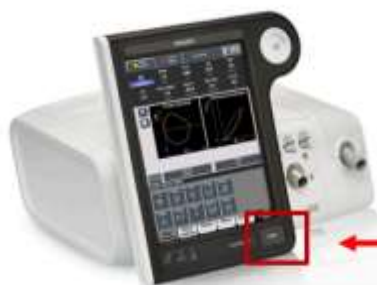
Ilustracja 1: Identyfikacja respiratora V680

Numer katalogowy	Modele
850011	Respirator V680
