PILNE – Informacje dotyczące bezpieczeństwa Centrala monitorująca IntelliVue iX (PIIC) firmy Philips

Alarmy SpO2 i/lub nieinwazyjnego pomiaru ciśnienia krwi (NBP) mogą zostać wyłączone bez wizualnej sygnalizacji dla użytkownika

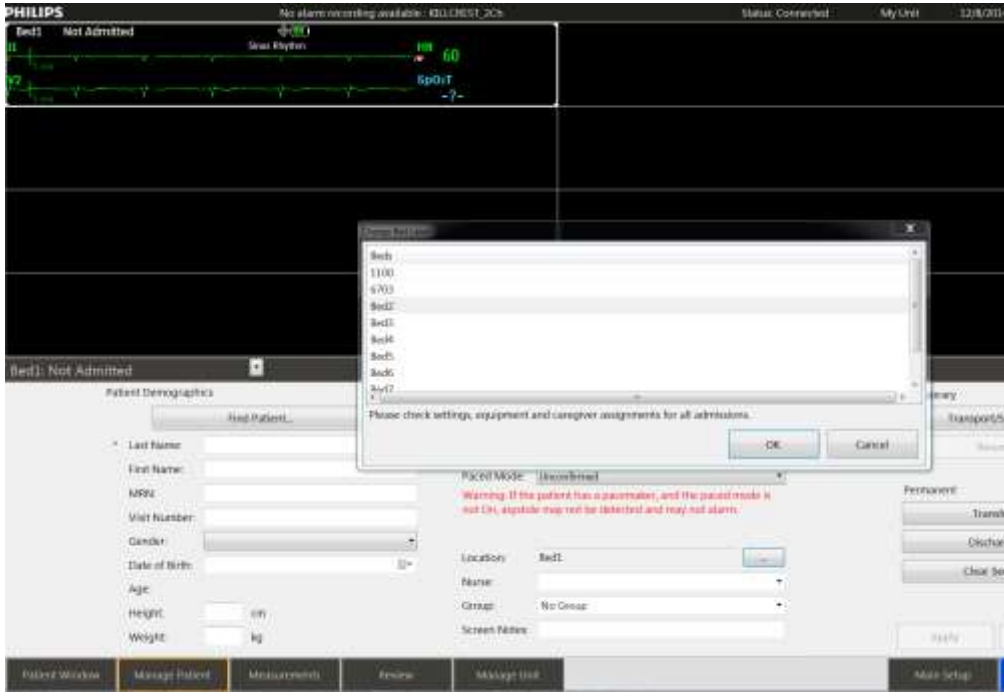
| <p>OPIS PROBLEMU</p> | <p>Wykryto usterkę oprogramowania dotyczącą funkcji zmiany etykiety łóżka w centrali iX. Jeśli funkcja ta zostanie skonfigurowana jako „opcjonalna” i użytkownik wybierze z menu „Manage Patient” (Zarządzanie pacjentem) przycisk „Location” (Lokalizacja), a następnie zmieni lokalizację pacjenta, alarmy SpO2 i/lub nieinwazyjnego pomiaru ciśnienia krwi (NBP) zostaną wyłączone bez wizualnej sygnalizacji dla użytkownika (ikona dzwonka ze znakiem „X”). Problem ten występuje wyłącznie w przypadku, gdy pacjent jest monitorowany za pomocą przenośnego urządzenia telemetrycznego IntelliVue TRx M4841A/M4851A noszonego przez pacjenta. Zrzut ekranu przedstawiający ekran zmiany etykiety łóżka</p> |
| <p>RYZYKO</p> | <p>W przypadku wyłączenia alarmów bez oczekiwanej wizualnej sygnalizacji (ikona dzwonka z oznaczeniem „X”) zmiana stanu pacjenta może nie zostać od razu wykryta przez personel. Główny problem dotyczy braku możliwości natychmiastowego wykrycia przez personel medyczny spadku natlenowania (niedotlenienia).</p> |

- 1) Wyłączyć pole Change Bed Label (Zmiana etykiety łóżka) w menu Patient Management (Zarządzanie pacjentem). W tym celu należy zmienić status funkcji z „Optional” (Opcjonalna) na „Hidden” (Ukryta), jak opisano poniżej
- 2) Wszystkie przeniesienia pacjenta należy wykonać z użyciem przycisku Transfer w aplikacji Manage Patient (Zarządzanie pacjentem).
