Informacje dotyczące bezpieczeństwa Philips Respironics — Hospital Respiratory Care

Wycofanie z rynku respiratorów V680 firmy Philips Respironics (2022-CC-HRC-013)

8 lutego 2023 r.

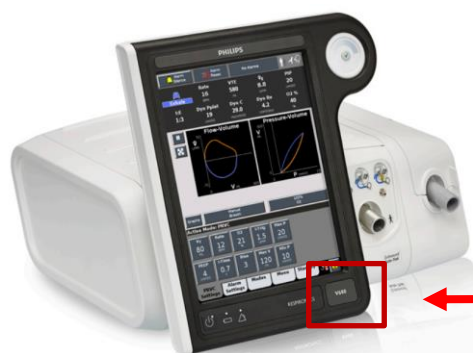
Ilustracja 1: Identyfikacja respiratora V680 (na przycisku będzie widoczny napis „V680”)
