Notatka bezpieczeństwa

SBN-CPS-2017-015

25 lipca 2017 r.

Skaleczenie operatora w trakcie demontażu pokrywy mieszadła ultradźwiękowego w systemie cobas c 501/502

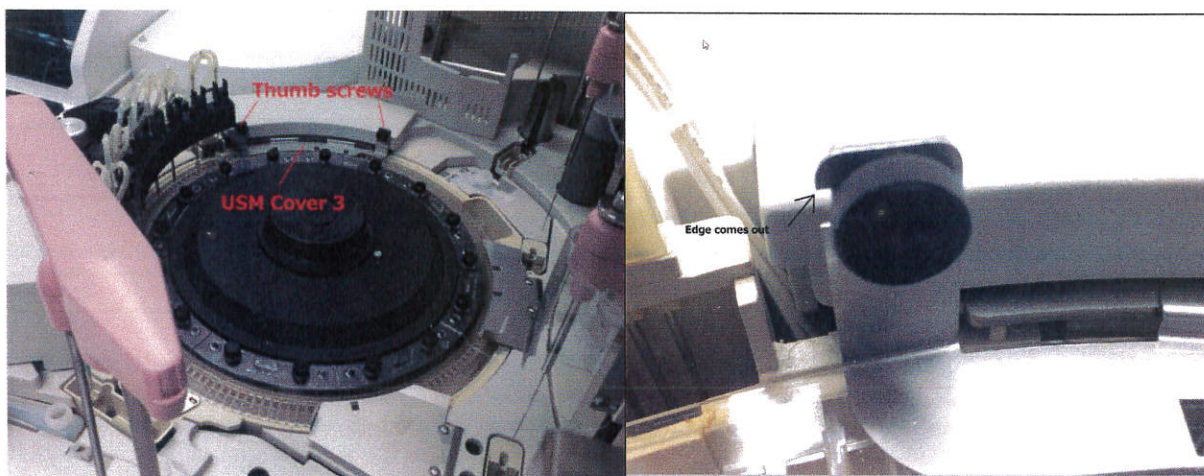
3. W trakcie poluzowywania lewej śruby i próby jej odkręcania operator poczuł ból w lewym kciuku i stwierdził, iż jego palec zaczął krwawić.
4. Kciuk został zraniony przez krawędź odgiętej pod kątem 90° pokrywy „USM cover 3”, która została pokazana na poniższym rysunku.

Mimo, iż ostra krawędź pokrywy „USM cover 3” jest bardzo dobrze widoczna, to jednak z medycznego punktu widzenia nie można wykluczyć potencjalnej możliwości skaleczenia.

Do odpowiednich instrukcji obsługi zostanie dodane ostrzeżenie dotyczące tego zagadnienia. Instrukcje zostaną udostępnione do grudnia bieżącego roku.

Użytkownicy nie powinni zbyt mocno dokręcać śrub mocujących po założeniu pokrywy, po przeprowadzonej konserwacji. W trakcie czynności konserwacyjnych, po usunięciu śrub mocujących należy wystrzegać się dotykania krawędzi pokrywy „USM cover 3”.
