Produkt/nazwa handlowa:	Cios Select VA21 z detektorem płaskim	EU-SRN	CN-MF-000013434 (SSME)
UDI-DI:	04056869267180	E-mail telefon Data	jakub.krajewski@siemens-healthineers.com +48 66887748 Maj 2023 r.
		Identyfikator działania korygującego	AX012/23/S

Informacja dla klientów dotycząca bezpieczeństwa w sprawie działania korygującego

Temat: Wymiana osłony monobloku w systemie Cios Select VA21 z detektorem płaskim

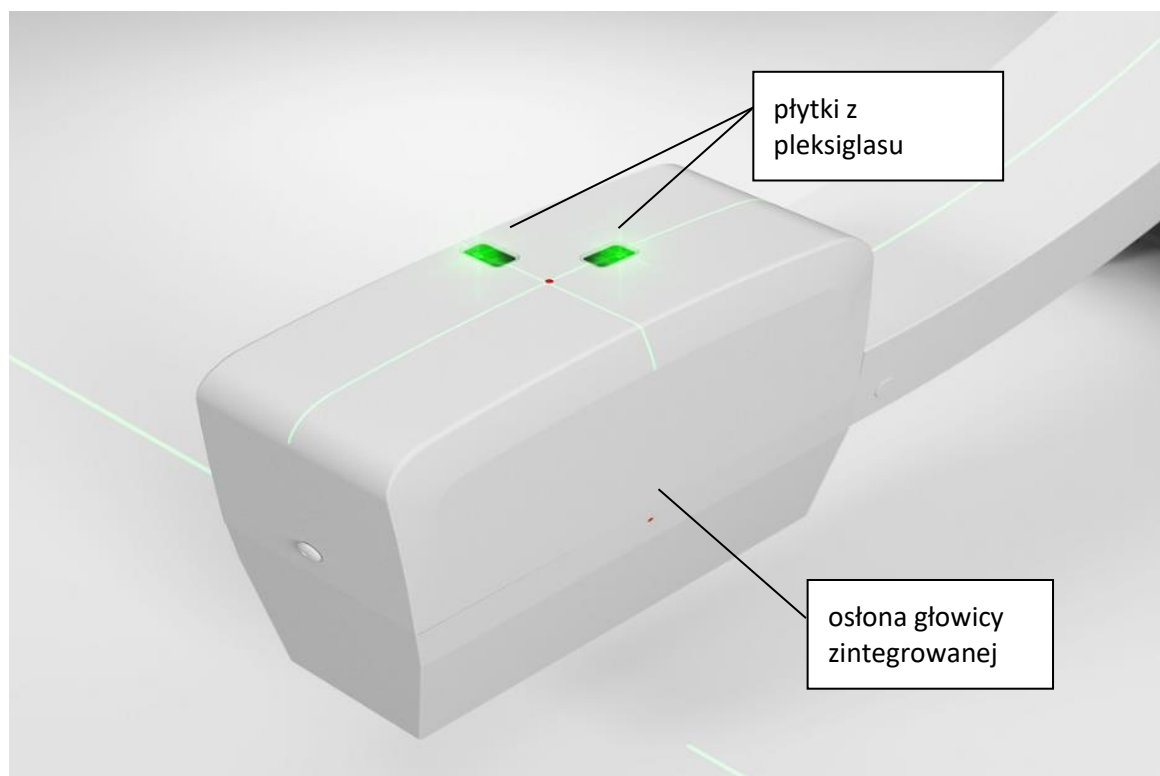
Zastosowano niewłaściwy klej do przyklejenia płytki z pleksiglasu na zespole osłony głowicy zintegrowanej w systemie Cios Select VA21 z detektorem płaskim (Numer materiału: 11577298). Może to prowadzić do odpadnięcia pleksiglasu. Prawdopodobieństwo wystąpienia takiego zdarzenia jest większe, gdy często dochodzi do wstrząsów i kolizji.

Płytki z pleksiglasu (przez które emitowane są wiązki laserowe) na zespole osłony głowicy zintegrowanej mogą odpaść, co wywoła ryzyko przedostania się cieczy do wnętrza urządzenia. W skrajnym przypadku (na przykład gdy po odpadnięciu pleksiglasu do wnętrza dostanie się duża ilość cieczy, a użytkownik lub operator dotknie znajdującej się na osłonie cieczy, która styka się z wewnętrznymi elementami będącymi pod napięciem) istnieje ryzyko porażenia prądem elektrycznym.

Odnotowano wysokie zużycie osłon głowicy zintegrowanej w eksploatowanych systemach. Dochodzenie przeprowadzone przez zespół badawczo-rozwojowy wykazało, że dostawca nie zastosował właściwego typu żelu krzemionkowego wskazanego na rysunkach technicznych. Dlatego płytki z pleksiglasu są niewystarczająco skutecznie przyklejone i mogą odpadać.

W trakcie użytkowania systemu nie należy dopuszczać, by do jego wnętrza przedostawały się ciecze. Przydatne są na przykład takie środki ochronne, jak jałowe serwety. Należy również unikać narażenia głowicy zintegrowanej na wstrząsy. W razie zauważenia, że płytki z pleksiglasu popękały lub odpadły, należy niezwłocznie przerwać użytkowanie systemu do czasu wymiany osłony.

Zainicjowano modernizację zainstalowanych systemów, która polega na wymianie osłon głowic zintegrowanych na nowe osłony spełniające właściwe kryteria.
