Pilne – Notatka Bezpieczeństwa FSN **Diagnostyczny system rentgenowski GC80, GC85 i GC70**

Czujnik podczerwieni (IR) umieszczony pod spodem stołu i aktualizacja oprogramowania

Niniejszy formularz zwrotny stanowi potwierdzenie otrzymania załączonej Notatki bezpieczeństwa Samsung Electronics (FSN-GC_180530-1). Prosimy przeczytać Notatkę bezpieczeństwa i zaznaczyć właściwe odpowiedzi na postawione poniżej pytania.

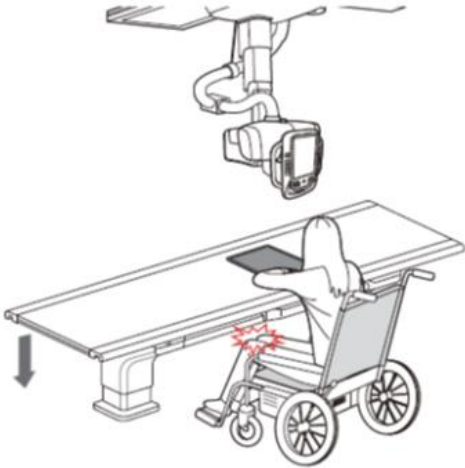
<p>Dotyczy produktów</p>	<p>Diagnostyczny system rentgenowski Samsung Digital GC80, GC85 i GC70</p>
<p>Opis problemu</p>	<p>1. Kiedy stół zostaje przesunięty w dół, istnieje ryzyko przyciśnięcia pomiędzy nogami stołu i odniesienia obrażeń.</p>

<p>Działania naprawcze podjęte</p>	<p>Aby wyeliminować potencjalne ryzyko, na nogach stołu zostaną zamontowane czujniki podczerwieni (IR). Ponadto, firma Samsung opracowała ulepszony pakiet oprogramowania dla systemów rentgenowskich.</p>

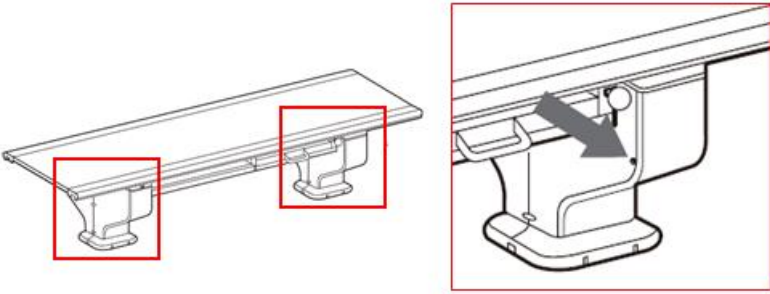
<p>przez firmę Samsung</p>	<p>1. Czujnik podczerwieni zamocowany na nogach stołu uniemożliwi ruch stołu w dół w sytuacji, kiedy pacjent znajdzie się pod stołem.</p>
