Pilne - Notatka bezpieczeństwa FSN Diagnostyczny system rentgenowski GC80

Potencjalne, niezamierzone narażenie na nadmierne promieniowanie

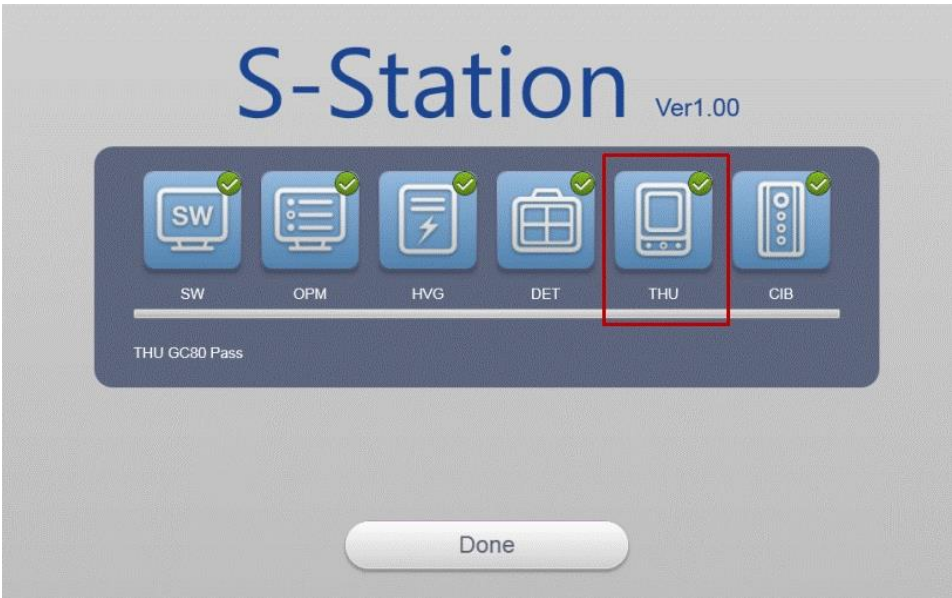
<p>Po zresetowaniu systemu i przed zalogowaniem się należy sprawdzić połączenie głowicy THU.</p> <p>Brak zielonego znacznika (patrz rysunek poniżej) oznacza wystąpienie problemu z połączeniem THU. Rozłączenie głowicy THU sygnalizowane jest ikoną w kolorze czerwonym. W takim przypadku należy skontaktować się z lokalnym przedstawicielem urządzenia i zaprzestać badania.</p>

<p>Działania naprawcze do podjęcia przez użytkowników</p>	<p>Użytkownicy mogą kontynuować używanie systemu GC80 dopóki aktualizacja oprogramowania nie zostanie zakończona, należy jednak podjąć stosowne środki ostrożności na wypadek ewentualnego przerwania połączenia sieciowego pomiędzy głowicą obrazowania (THU) i systemem bezprzewodowym (WS).</p> <p>Podczas korzystania z systemu wszyscy użytkownicy powinni sprawdzić stan połączenia głowicy THU (patrz rysunek poniżej). Jeśli ikona połączenia THU zmieni kolor na czerwony, może to oznaczać potencjalne przerwanie łączności podczas obsługi systemu. W takim przypadku należy niezwłocznie skontaktować się z lokalnym przedstawicielem urządzenia.</p>
