Pilne – Notatka Bezpieczeństwa
Diagnostyczny system rentgenowski GC80

Aktualizacja oprogramowania

Niniejszy formularz zwrotny stanowi potwierdzenie otrzymania załączonej Notatki bezpieczeństwa Samsung Electronics (FSN-GC80_180427-1). Prosimy przeczytać Notatkę bezpieczeństwa i zaznaczyć właściwe odpowiedzi na pytania przedstawione poniżej.

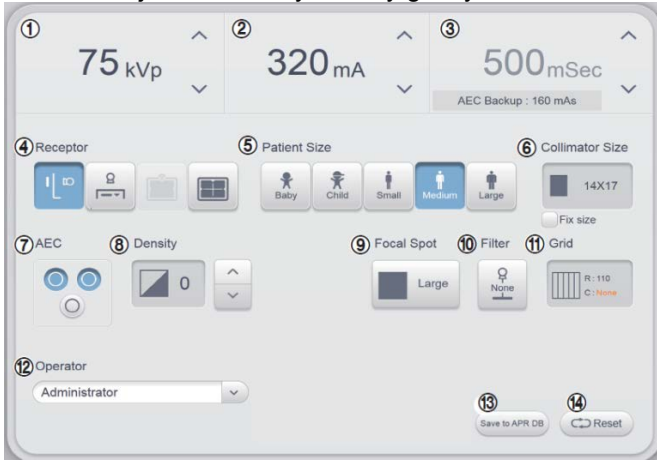
Dotyczy produktów	Cyfrowy system rentgenowski Samsung GC80
Opis problemu	<p>1. W przypadku niedomknięcia przez użytkownika tacy detektora na stole lub stojaku urządzenia system przechodzi w tryb przenośny lub multi-przenośny, a funkcja automatycznej kontroli ekspozycji (AEC) zostaje wyłączona. W takim przypadku ekran stacji roboczej (WS) oraz ekran modułu lampy rentgenowskiej (THU) wskazują włączony tryb przenośny lub multi-przenośny oraz wyłączenie funkcji AEC. Jednak wykonanie zdjęcia przez użytkownika bez sprawdzenia ustawień może skutkować napromieniowaniem o natężeniu innym niż zakładane, a tym samym uzyskaniem niezamierzonego obrazu.</p> <p>2. Restart systemu po błędzie 4596 (błąd komunikacji pomiędzy sterownikiem napędu kolumny i modułem sterowania stołem) może potencjalnie sprawić, że moduł lampy rentgenowskiej (THU) zetknie się ze stołem, jeśli użytkownik użyje funkcji autopozycjonowania.</p>

Potencjalne zagrożenia	<p>1. Dawka napromieniowania inna niż zamierzona przez użytkownika oraz uzyskanie potencjalnie niezamierzonego obrazu, wymagającego powtórzenia ekspozycji.</p> <p>2. Moduł THU może uderzyć pacjenta, jeśli użytkownik skorzysta z funkcji autopozycjonowania w sytuacji obecności pacjenta na stole diagnostycznym.</p>
Działania naprawcze do podjęcia przez użytkowników	<p>1. Dokładnie zamknąć tacę detektora i upewnić się, że jest w pełni zamknięta. Sprawdzić ekran stacji roboczej lub modułu THU przed rozpoczęciem naświetlania oraz upewnić się, czy wybrane są właściwe ustawienia receptora (4), trybu AEC (7,8) i warunków ekspozycji (1,2,3,5,6,9,10,11,12). Jeśli żądany detektor nie jest ustawiony, należy go wybrać.</p> <div style="text-align: center;">

</div> <p>2. Podczas restartu systemu po wystąpieniu błędu 4596 należy włączyć funkcję autopozycjonowania bez pacjenta znajdującego się na stole diagnostycznym.</p>
