## Ważna informacja dotycząca bezpieczeństwa stosowania

IMC17-04.A.OUS

### IMMULITE/IMMULITE 1000 Turbo D-Dimer - ujemne odchylenie wyników pacjentów

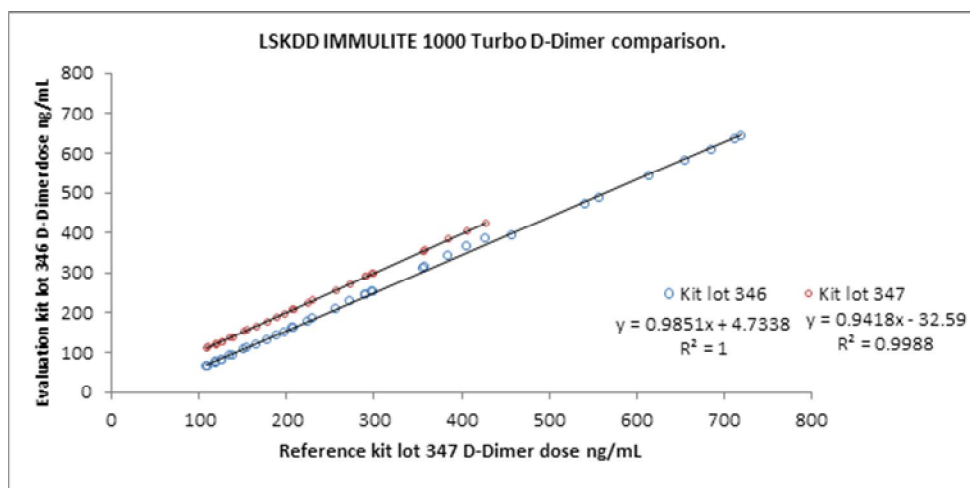
Firma Siemens Healthcare Diagnostics potwierdziła na podstawie wewnętrznego dochodzenia, że oznaczenia próbek pacjentów wykonane przy użyciu testu IMMULITE®/IMMULITE® 1000 Turbo D-Dimer z zestawów o numerze serii 346 wymienionych w Tabeli 1 mogą wykazywać średnie odchylenie ujemne, wynoszące do około 28% w porównaniu z zestawami z serii referencyjnej. (Rysunki 1 oraz 2).

Firma Siemens ustaliła, że przyczyną tego ujemnego odchylenia są kalibratory zastosowane w zestawie o numerze serii 346. Firma Siemens zaleca przejście zestawu o numerze serii 347 lub wyższym, w których zastosowano prawidłowe kalibratory.

**Rysunek 1: Analiza regresji dla zestawów z serii o numerze 346 w porównaniu z zestawami z referencyjnej serii o numerze 347.**

- Prosimy, aby także dyrektor medyczny Państwa placówki zapoznał się z tym pismem.
- Prosimy o zaprzestanie używania oraz usunięcie testów IMMULITE/IMMULITE 1000 Turbo D-Dimer z zestawów o numerze serii 346 podanym w Tabeli 1.

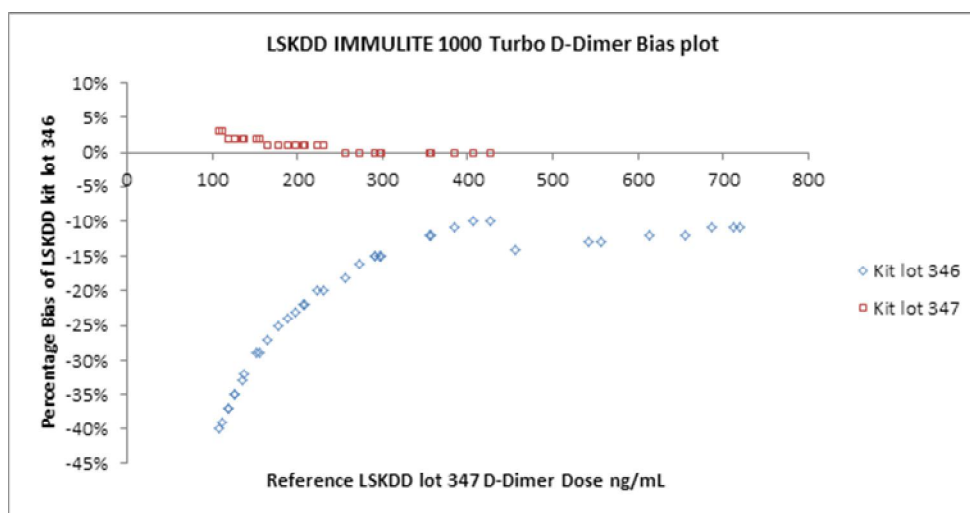
**Rysunek 2: Wykres odchyień dla zestawów z serii o numerze 346 w porównaniu z zestawami z referencyjnej serii o numerze 347.**
