**SIEMENS SOMATOM go.Up**

**SIEMENS SOMATOM go.Now**

**Komunikat CT010/18/S dotyczący bezpieczeństwa**

**Dotyczy: SOMATOM go.Up i SOMATOM go.Now – ryzyko: może wystąpić konieczność ponownego skanowania pacjenta**

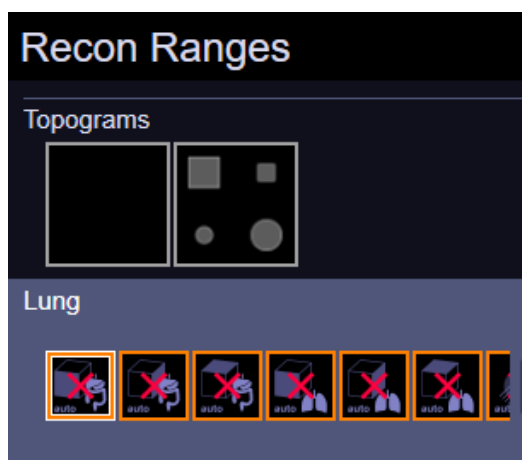
[Rys. 1]

Zagadnienie nr 1: Zaobserwowaliśmy sporadycznie występujące problemy ze stabilnością oprogramowania, które uniemożliwiają rozpoczęcie rekonstrukcji po badaniu TK. Wystąpienie tych problemów sygnalizowane jest obecnością czerwonego krzyżyka w tabeli „Job Status” (Status zadania) — przykład przedstawiono na rysunku 1, strona 2.

Przykładowy zrzut ekranu przedstawiający tabelę „Job status” (Status zadania) — brak możliwości rekonstrukcji

**Zagadnienie nr 1:** Jeśli po badaniu nie można rozpocząć rekonstrukcji, należy zrestartować system i powtórzyć przerwana rekonstrukcję. Jeśli błąd nie ustąpi, należy skontaktować się z lokalnym zespołem wsparcia firmy Siemens Healthineers. Specjaliści zespołu wsparcia pomogą w ustaleniu, czy powtórne skanowanie jest konieczne, czy nie.

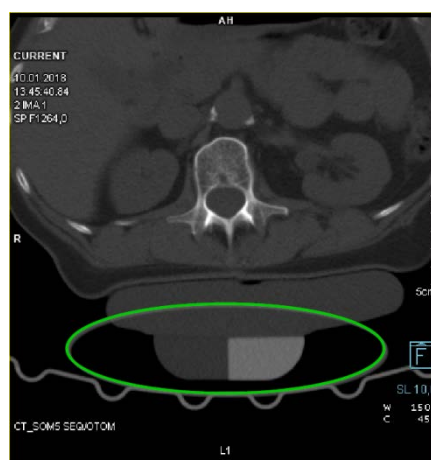
[Rys. 2]

O pomyślnym ukończeniu rekonstrukcji Osteo świadczy obecność pełnych zielonych pasków w kolumnie „Recon Progress” (Postęp rekonstrukcji) tabeli „Job Status” (Status zadania) oraz obecność obrazów obejmujących fantom Osteo na karcie „CT View&Go” (szczegóły widoczne są poniżej, na rysunku 3). Na rysunku 2 przedstawiono przykład prawidłowej rekonstrukcji Osteo. Po upewnieniu się, że rekonstrukcja Osteo została ukończona pomyślnie można zamknąć kartę skanowania/rekonstrukcji.

Przykład pomyślnej rekonstrukcji, której można użyć w aplikacji syngo Osteo CT

**Zagadnienie nr 3:** Rekonstrukcję Osteo należy rozpocząć i ukończyć bezpośrednio po zakończeniu skanu w protokole badania osteoporozy. Dlatego obrazy należy wczytać i sprawdzić w aplikacji „CT View&Go” przed zamknięciem karty skanowania/rekonstrukcji. Nie należy zamykać karty skanowania/rekonstrukcji przed zrekonstruowaniem i sprawdzeniem wszystkich obrazów Osteo.

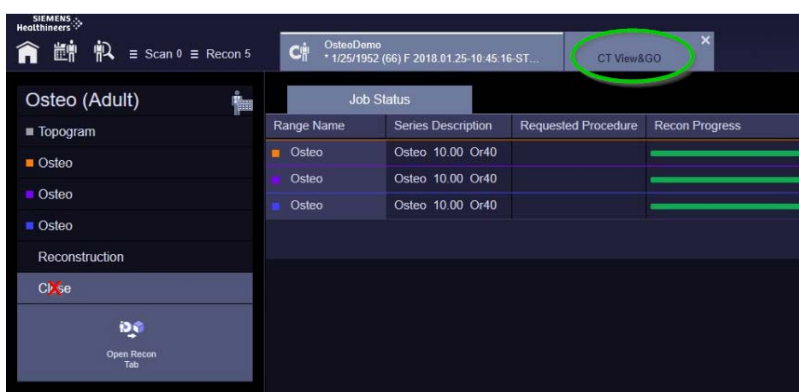
[Rys. 3]

Zrzut ekranu przedstawiający graficzny interfejs użytkownika z paskiem postępu rekonstrukcji
