**Force
Definition AS
Definition Edge
Definition Flash
Drive
Confidence
EdgePlus**

Komunikat dla klientów CT057/20/S

Temat: Problem techniczny z kilkoma tomografami SOMATOM CT wyposażonymi w oprogramowanie *syngo* CT VB20A_SP2, rozwiązany przez nowy pakiet serwisowy VB20A_SP3

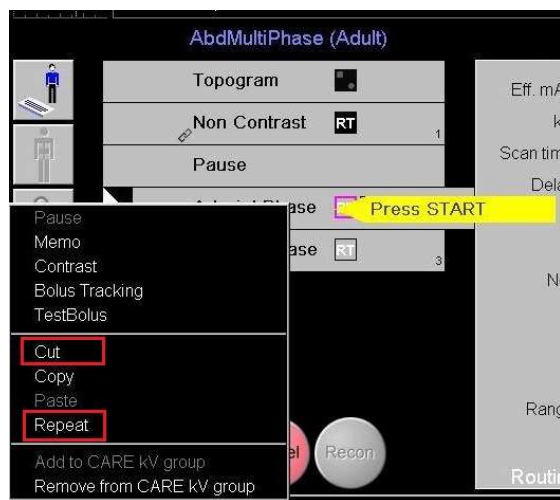
- Skan zostaje wczytany i pole sterowania miga (wyświetlany jest komunikat „Press start” (Naciśnij start) w żółtym dymku), **po czym**
- skan realizowany według wczytanego protokołu zostanie wycięty lub powtórzony (patrz rys. 1).

Rys. 1: Menu kontekstowe (wywoływane prawym przyciskiem myszy) z funkcjami „Cut” (Wytnij) i „Repeat” (Powtórz) odnoszącymi się do skanu wybranego w kronice

W tej sytuacji może się zdarzyć, że system nie będzie już akceptował żadnych potencjalnych zmian w parametrach istotnych dla skanowania lub rekonstrukcji. Zmienione wartości parametrów będą wyświetlane w graficznym interfejsie użytkownika, choć nie powinny, ponieważ dotychczasowe ustawienia faktycznie pozostaną niezmienione. W rezultacie do skanu wczytanego w momencie rozpoczęcia emisji promieniowania RTG zostaną zastosowane pierwotne parametry.

Ustalona przez nas podstawowa przyczyna problemu polega na tym, że system nie inicjuje polecenia anulowania, a po nim ponownego wczytania skanu z nowymi parametrami.

Należy anulować już wczytany skan **przed** wycięciem lub powtórzeniem pozycji.

Opisywany problem zostanie rozwiązany w udoskonalonej wersji oprogramowania *syngo* CT VB20A_SP3. We wszystkich systemach, w których występuje problem, zostanie bezpłatnie wdrożony pakiet serwisowy, jako aktualizacja CT056/20/S. Jej wydanie jest zaplanowane na koniec 4. kwartału 2020 r. Również wszystkie przyszłe pakiety serwisowe będą zawierały tę poprawkę.
