**Komunikat dotyczący bezpieczeństwa CT006/19/S**

## Komunikat dla klientów dotyczący bezpieczeństwa CT006/19/S dotyczący tomografu Somatom Definition Edge

### Temat: *syngo* CT VB10A z opcją Dual Spiral Dual Energy® — ryzyko przerywania skanów i konieczności powtórnego skanowania

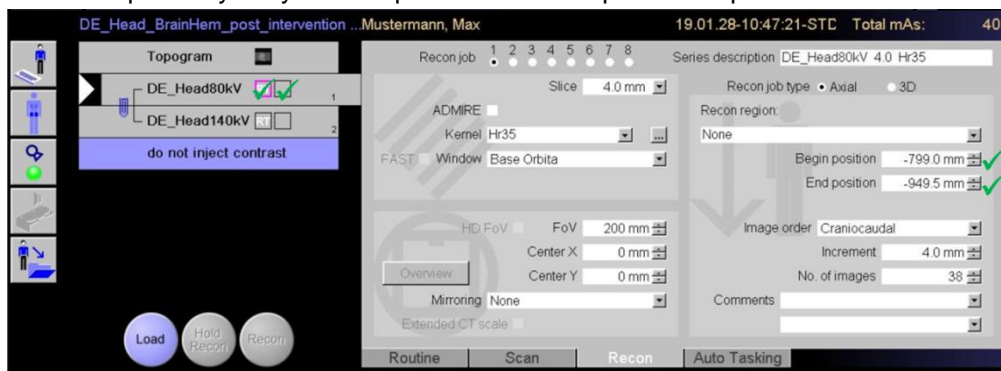
Rysunek 1 — Dobry przykład wyrównania do siatki o skoku 0,5 mm (tylko wartości 0,0 lub 0,5 mm)

Gdy planowane pozycje Recon (Rekonstrukcja) (początku/końca) skanu Dual Spiral Dual Energy® nie są określone na siatce o skoku 0,5 mm (tzn. nie są zaokrąglone do połowy milimetra), pierwszy skan zostanie przerwany wkrótce po rozpoczęciu i oba skany zostaną automatycznie ponownie wczytane. Jeśli w tej sytuacji operator będzie kontynuował badanie, powtórzony skan Dual Spiral Dual Energy® nie przyniesie oczekiwanych rezultatów. Może to spowodować konieczność powtórzenia skanowania, a tym samym narażenia pacjenta na dodatkową dawkę promieniowania RTG.

Korzystając z protokołów skanowania Dual Spiral Dual Energy® operator powinien stosować pozycje Recon (Rekonstrukcja) (początku/końca) zaokrąglone do najbliższej wartości 0,5 mm we **wszystkich** zadaniach rekonstrukcji pierwszej spirali. Nie wolno używać wartości pośrednich! Na przykład wartość 400,5 mm jest prawidłowa, ale wartość 400,3 mm spowoduje wystąpienie opisywanego problemu. Pozycje Recon (Rekonstrukcja) (początku/końca) drugiej spirali będą zsynchronizowane z wartościami pierwszej spirali. Dlatego tylko **wszystkie** zadania rekonstrukcji pierwszej spirali muszą być wyrównane do siatki o skoku 0,5 mm. Dla ułatwienia na poniższym Rysunku 1 przedstawiono odpowiednie pola na karcie rekonstrukcji.
