System automatyzacji Aptio Automation**Moduł interfejsu do analizatora ADVIA® Centaur XP/XPT**

Przyczyna powiadomienia Klienta Correction

- Ważnej informacji dotyczącej bezpieczeństwa stosowania FSN – AP2 – 202109 – 03 v.1. Patrz załącznik 1 LASW21-02.A.AP2.OUS.

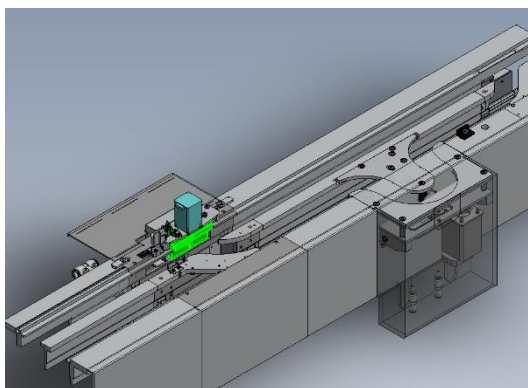
Zdjęcie 1.a: Moduł interfejsu do analizatora ADVIA Centaur XP/XPT
(Numer części FLX-021-00, APT-021-00)

- nie występują żadne przeszkody, które uniemożliwiłyby prawidłowe uruchomienie i ruch mechanizmu przekierowania, patrz zdjęcie 1.a.
- mechanizm przekierowania jest nienaruszony, patrz zdjęcie 2.a.
- pozycja mechanizmu przekierowania jest wyrównana w stosunku do profili podczas przekierowywania próbki, patrz zdjęcie 3.a; próbki, które muszą być przekierowane przez analizator, są przekierowywane płynnie, bez braku lub częściowego zablokowania nośnika.

W przypadku niepomyślnego wyniku kontroli wzrokowej należy się skontaktować z lokalnym działem pomocy technicznej w celu uzyskania pomocy.
