## Ważna informacja dotycząca bezpieczeństwa stosowania

UFSN2004

Kwiecień 2014 rok

### Wykrywanie poziomu związane z upuszczaniem probówek

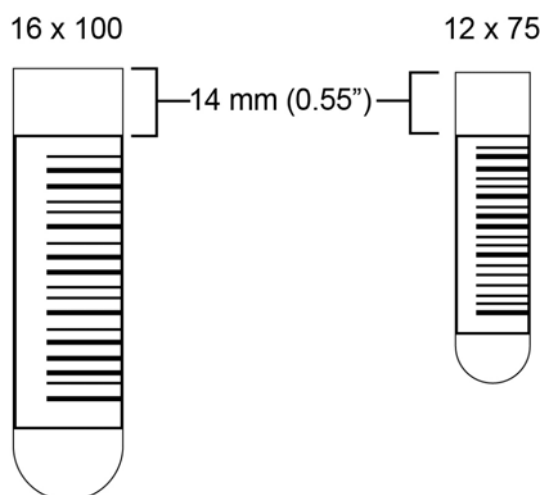
Staranne umieszczenie etykiet z kodem kreskowym na probówkach jest niezwykle ważne. Właściwie umieszczona etykieta zapewnia prawidłowy odczyt kodu kresowego i zmniejsza

ryzyko upuszczenia probówki. Lepkie pozostałości kleju z etykiety z kodem kreskowym lub nierównych etykiet naklejanych wielokrotnie na probówkę mogą spowodować, że probówka przyklei się do palców chwybaka.

Każdą etykietę należy umieścić w taki sposób, by część z kodem kreskowym znajdowała się jak najwyżej na probówce, należy jednak pozostawić około 0,5" od górnej krawędzi probówki, by chwybak mógł uchwycić probówkę. Patrz rysunek przedstawiony poniżej.

- Należy umieścić etykietę z kodem kreskowym co najmniej 14 mm (0,55 cali) od górnej krawędzi probówki oraz co najmniej 20 mm (0,79 cali) od dna probówki.
- Należy zadbać o to, by wysokość etykiety z kodem kreskowym wynosiła co najmniej 10 mm (0,4 cala).
