syngo.CT Cardiac Function

syngo.CT Cardiac Planning

Komunikat dla klientów dotyczący bezpieczeństwa SY015/19/S

Temat: *syngo.CT Cardiac Function / Planning* — ryzyko błędnego pomiaru w płaszczyźnie pierścienia

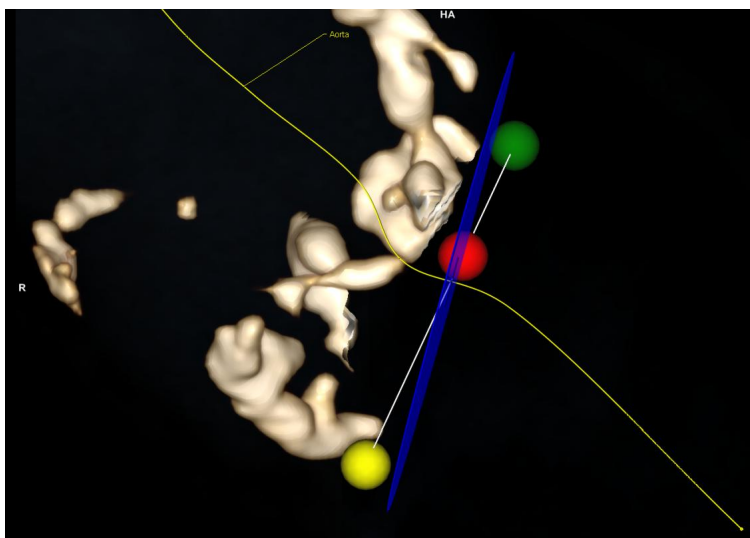
W ramach procedury automatycznej algorytm wygładzający modyfikuje później kształt linii środkowej. W niesprzyjających warunkach ten algorytm wygładzający może spowodować nieznaczne zniekształcenie linii środkowej i w konsekwencji nachylenie płaszczyzny pomiaru względem pierwotnie wyznaczonej płaszczyzny pierścienia. Wszelkie pomiary parametrów pierścienia wykonane w opisanych warunkach mogą być nieprawidłowe z uwagi na pochylenie płaszczyzny pomiarowej.

Rys. 1: Segment VRT z płaszczyzną pomiaru (niebieską) nierównoległą do płaszczyzny pierścienia (białą) w najgorszym przypadku

Ważne: Jeśli operator zauważy znaczną nierównoległość dwóch płaszczyzn (przykład na Rys. 1), bezwzględnie nie wolno dokonywać pomiarów w segmentach CPR przy użyciu przekrojów w płaszczyźnie pierścienia.

Oceniając wymiary pierścienia, operator powinien zapewnić optymalne wyrównanie płaszczyzny pomiaru względem płaszczyzny pierścienia. Wyrównanie można sprawdzić w segmencie VRT, tak jak przedstawiono to na Rys. 1. W tym celu operator musi przemieścić płaszczyznę pierścienia, naciskając przycisk „Annulus Plane” (Płaszczyzna pierścienia). Aktywacja narzędzia do pomiaru średnicy naczynia spowoduje wyświetlenie niebieskiej płaszczyzny pomiaru, którą można porównać z białą płaszczyzną pierścienia. Jeśli płaszczyzny nie są równoległe (przykład na Rys. 1), wszelkie pomiary dokonywane przy użyciu przekrojów krzywoliniowego przekształcenia płaszczyzny (CPR) mogą być niedokładne.

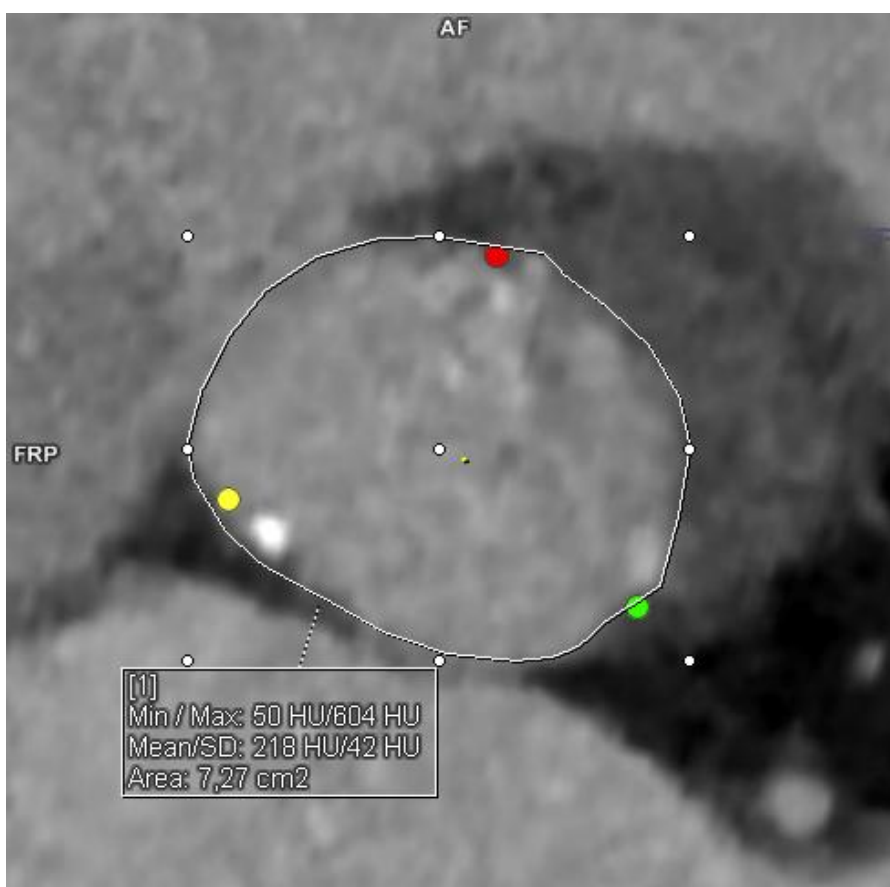
Rys. 2: Przykład segmentu MPR z prawidłowym pomiarem za pomocą funkcji „ROI Polygonal Measurement” (Pomiar wielokątnego obszaru ROI).

Obejście problemu: Tak jak przedstawiono to na Rys. 2, wszelkie pomiary pierścienia należy wykonywać ręcznie w segmencie MPR z widoczną płaszczyzną pierścienia. Można używać narzędzi ROI Polygonal (Wielokątny obszar ROI) i/lub Distance Line (Linia odległości).
