syngo.via RT Image Suite działającego na serwerach z oprogramowaniem *syngo.via VB60* po aktualizacji;
skanerach TK z oprogramowaniem *syngo.CT VA40A* po aktualizacji.

Komunikat dla klientów dotyczący bezpieczeństwa CT004/22/S

Temat: Cicha zmiana domyślnej procedury Patient Marking (Umieszczanie znaczników na ciele pacjenta) po aktualizacji do nowej wersji pakietu RT Image Suite z oprogramowaniem *syngo.via VB60* lub *syngo.CT VA40*

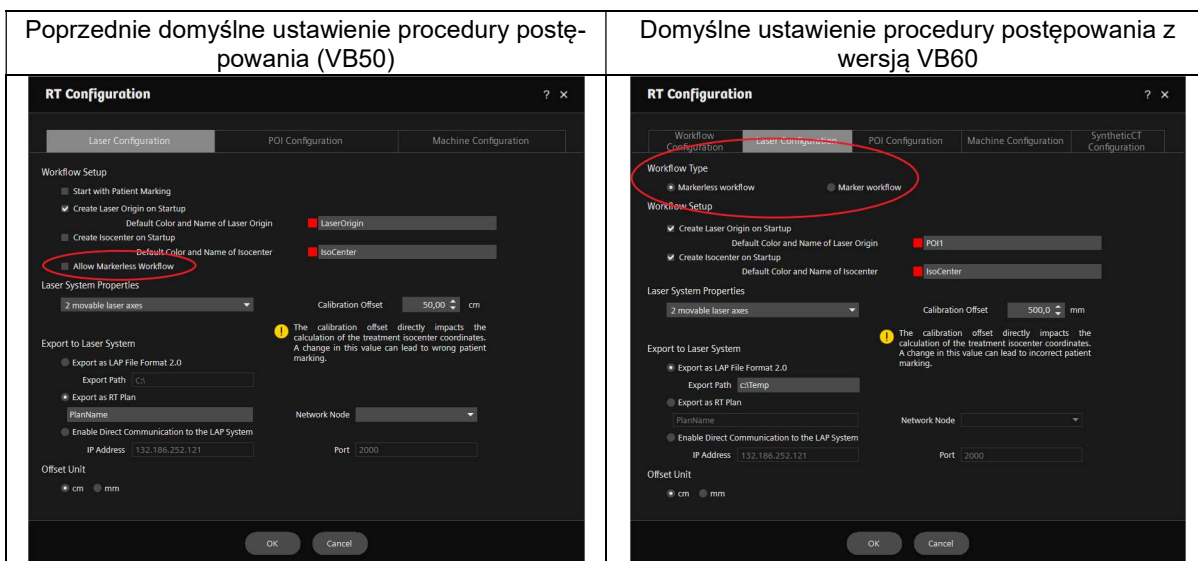
W wersjach pakietu RT Image Suite sprzed oprogramowania *syngo.via VB60* / *syngo.CT VA40* konfiguracja „Allow Markerless Workflow” (Zezwalaj na procedurę postępowania bez znaczników) była domyślnie dezaktywowana w ustawieniach Laser Configuration (Konfiguracja lasera) (por. Rys. 1 poniżej, lewa kolumna). Po aktualizacji pakietu RT Image Suite do wersji VB60 to ustawienie jest automatycznie i bez jawnego powiadomienia zmieniane na „Markerless workflow” (Procedura postępowania bez znaczników) w nowej sekcji „Workflow Type” (Typ procedury postępowania) w ustawieniach Laser Configuration (Konfiguracja lasera) w wersji VB60 (por. Rys. 1 poniżej, prawa kolumna).

Rys. 1: Porównanie domyślnego ustawienia procedury postępowania w wersji VB60 i poprzednich wersjach (przykład: VB50).

Jeśli przed aktualizacją stosowana była procedura postępowania oparta na znacznikach, to po aktualizacji współrzędne przesunięć laserów w kroku Patient Marking (Umieszczanie znaczników na ciele pacjenta) nie są już obliczane na podstawie pozycji znaczników. Jeśli znaczniki nieprzepuszczalne dla promieniowania nie zostaną umieszczone w pozycji zerowej lasera zgodnie z opisem w „Instrukcji użytkownika”, może to prowadzić do wyświetlenia błędnych współrzędnych przesunięcia lasera w kroku Patient Marking (Umieszczanie znaczników na ciele pacjenta).

Po aktualizacji pakietu RT Image Suite do VB60 należy sprawdzić ustawienia Laser Configuration (Konfiguracja lasera) w obszarze RT Configuration (Konfiguracja radioterapii) i dostosować typ procedury postępowania zgodnie z bieżącą procedurą postępowania. Ponadto generalnie obowiązuje następujące zalecenie: „po każdej zmianie zewnętrznego systemu laserowego lub zmianie aplikacji programowej należy przeprowadzić procedurę zapewniania jakości” (por. rozdział 2.6 i 4 instrukcji użytkownika), aby upewnić się, że współrzędne lasera są poprawnie obliczane.

Wystarczy sprawdzić, czy domyślny typ procedury postępowania jest właściwy. Nie jest wymagana żadna modernizacja techniczna.
